LA DURABILITÀ DEI MATERIALI COMPOSITI (CASE HISTORIES)

DACS – Dipartimento di Architettura, Costruzioni e
Strutture
Università Politecnica delle Marche - Ancona

I vantaggi dei compositi a Fibra metallica, la
durabilità dei compositi in carbonio, Rimini, 27
marzo 2009

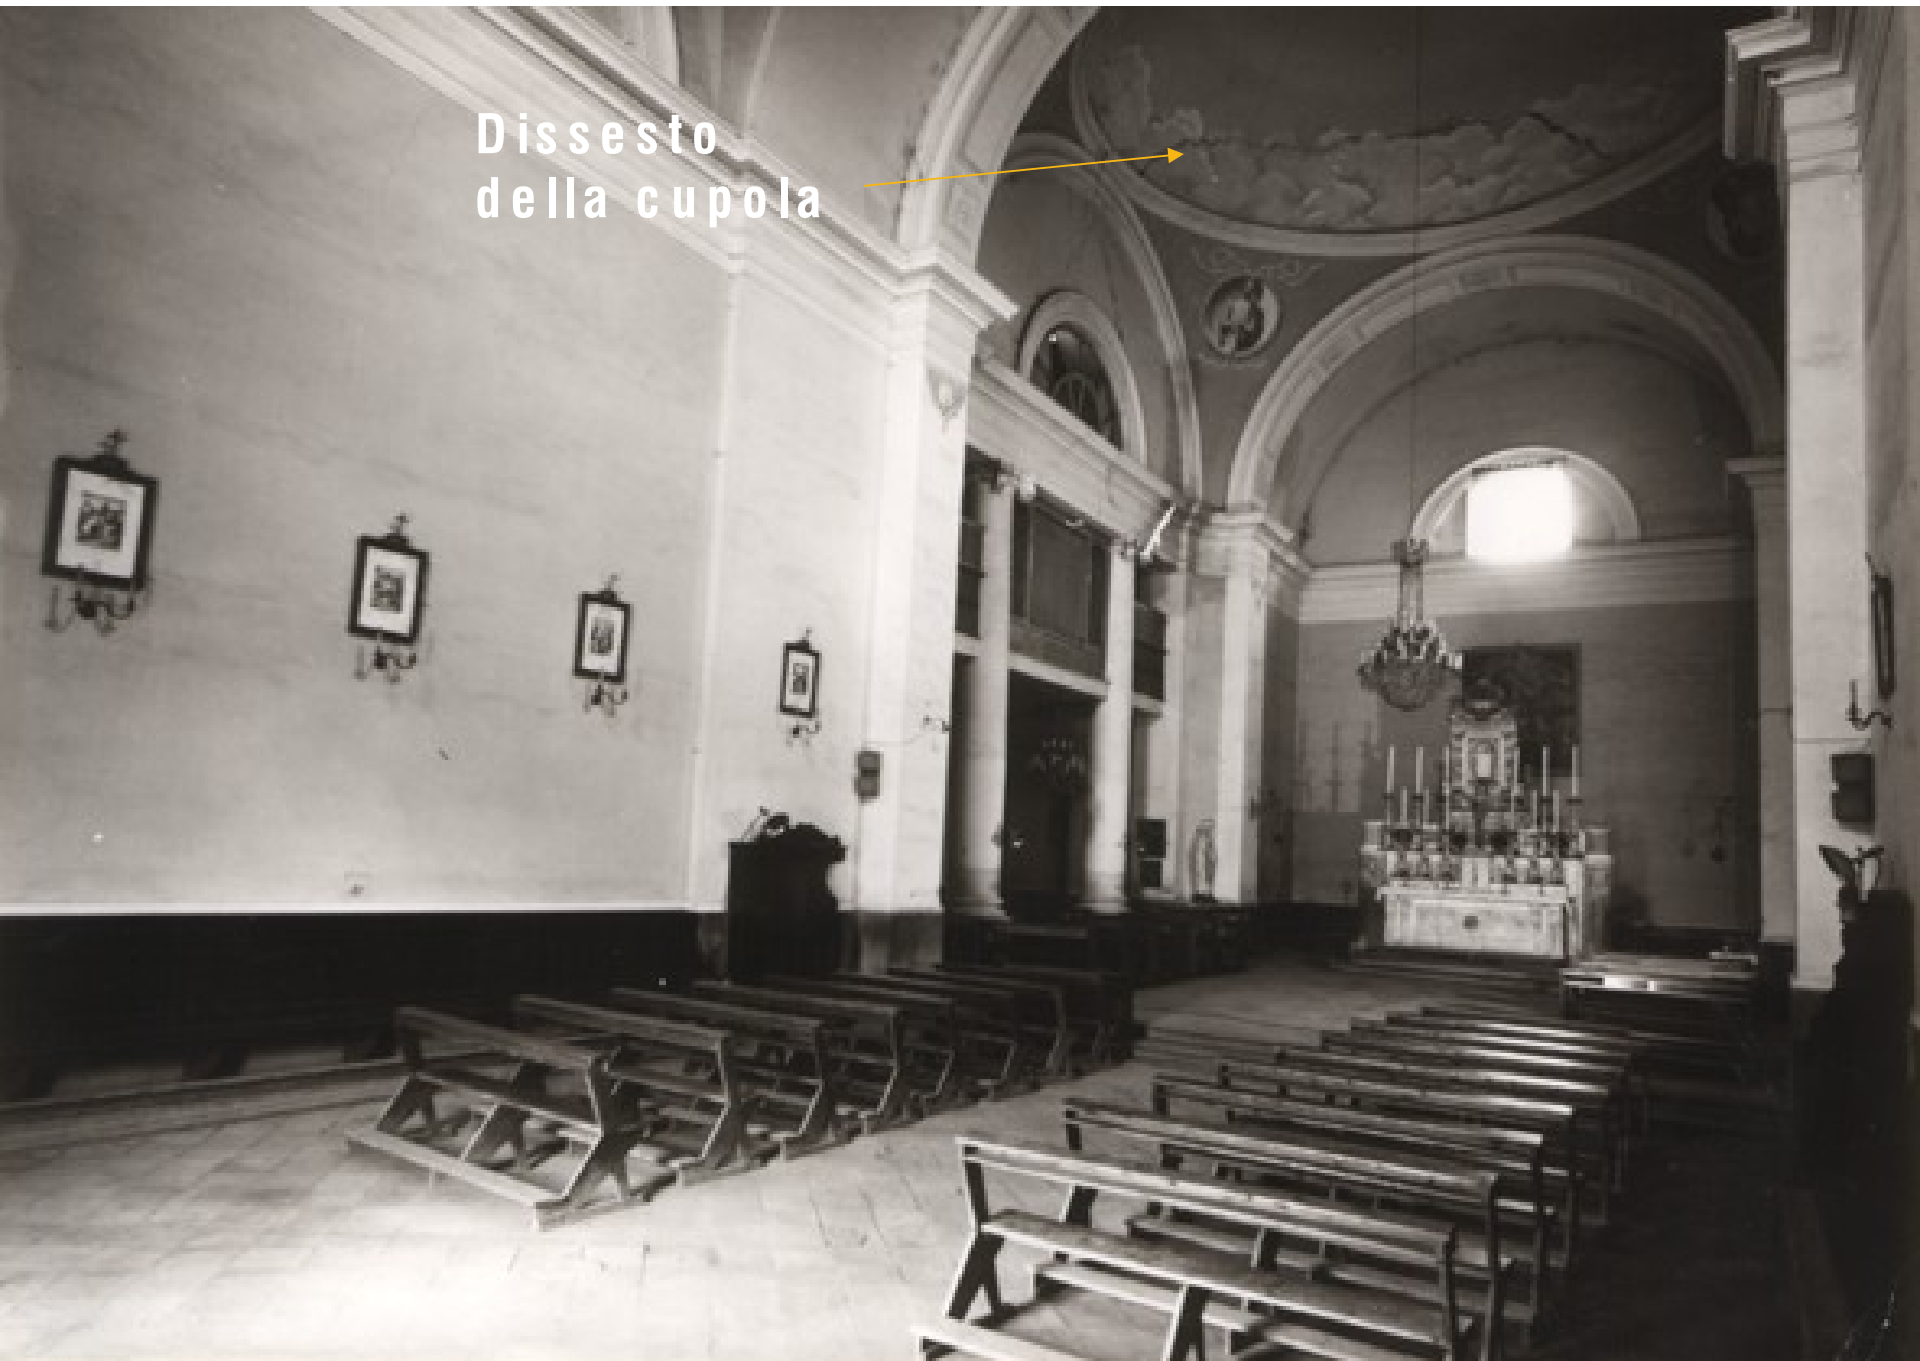
□ Dissesti della volta realizzata con mattoni in foglio su una base ottagonale

Dissesto
della cupola

• fasciatura della calotta

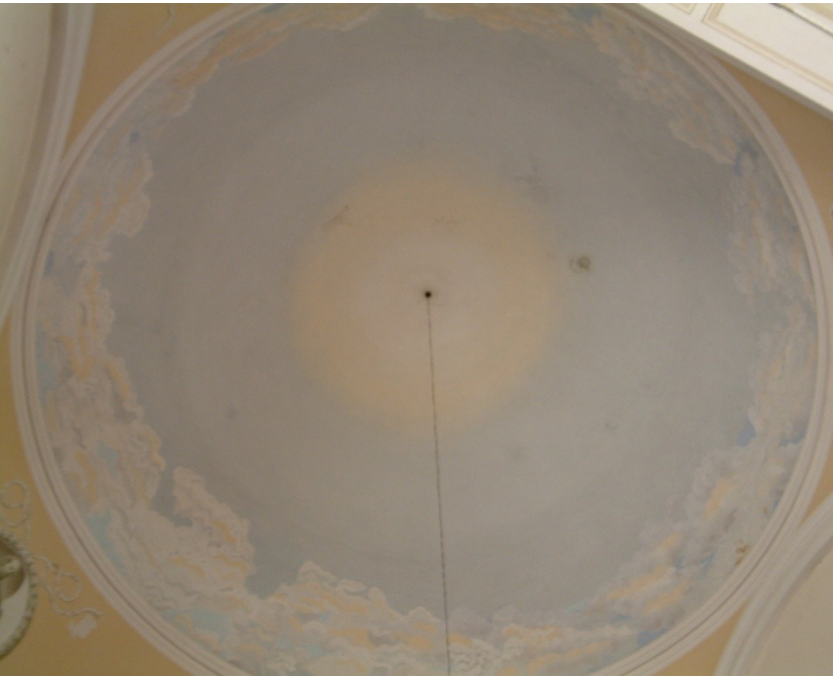
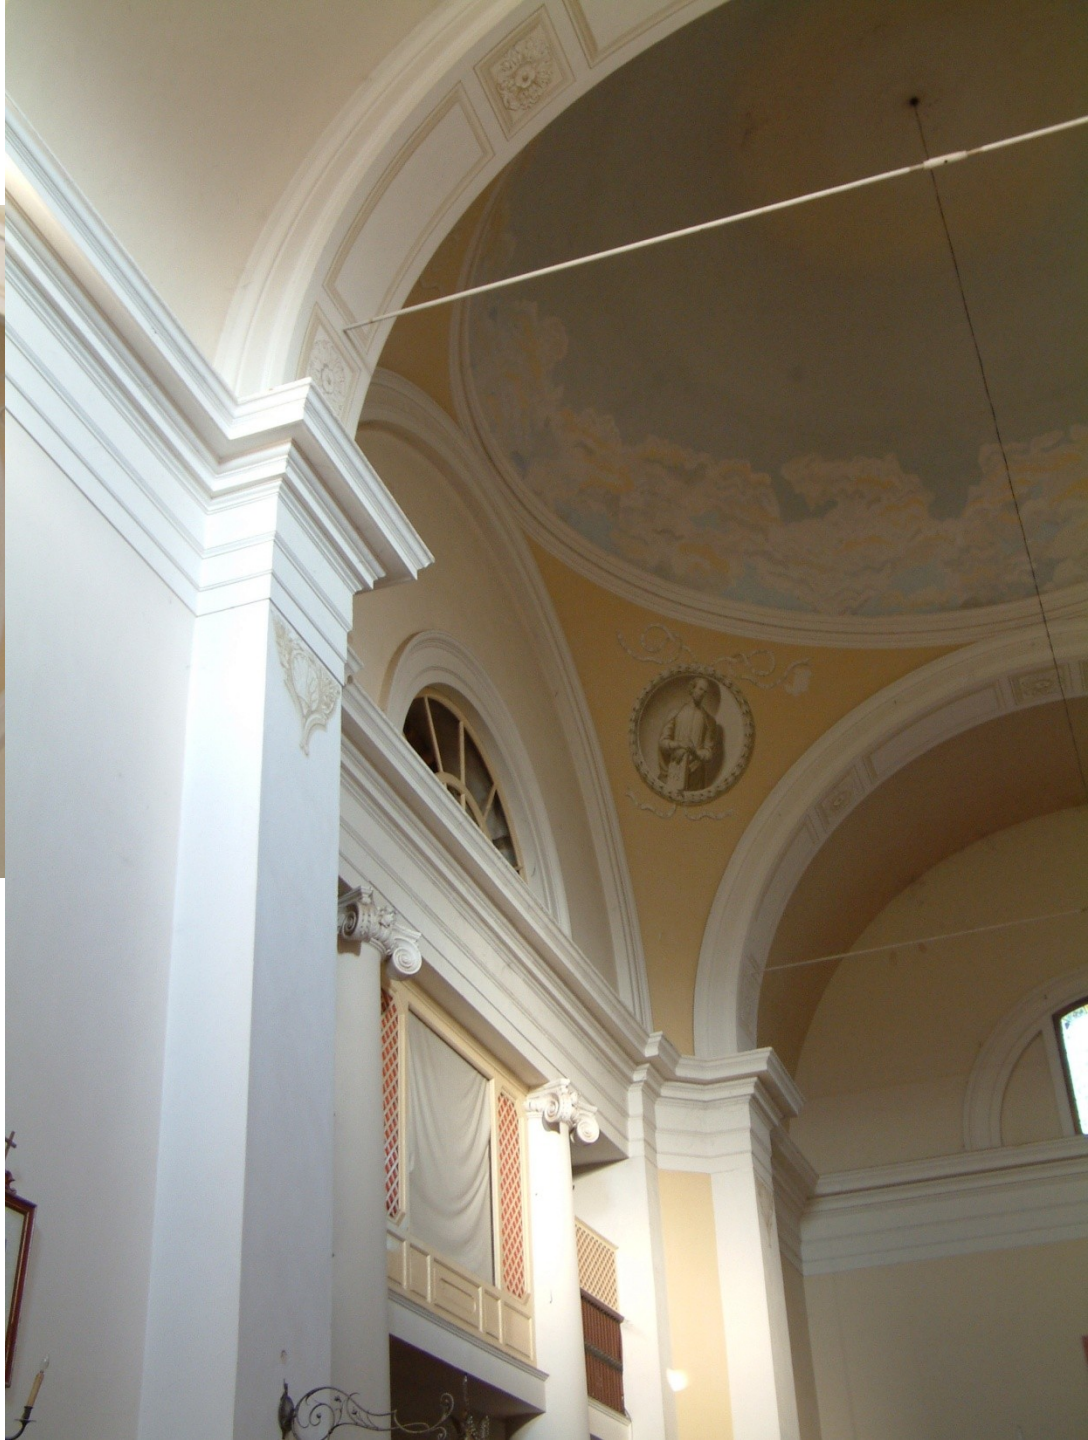
Stato dei dipinti

- Non si manifestano alterazioni visibili se non legate ad un ingresso puntuale di acqua per non tenuta della copertura
- Carotaggi non evidenziano accumuli anomali
- Perché le condizioni d'uso non determinano grandi carichi igrometrici

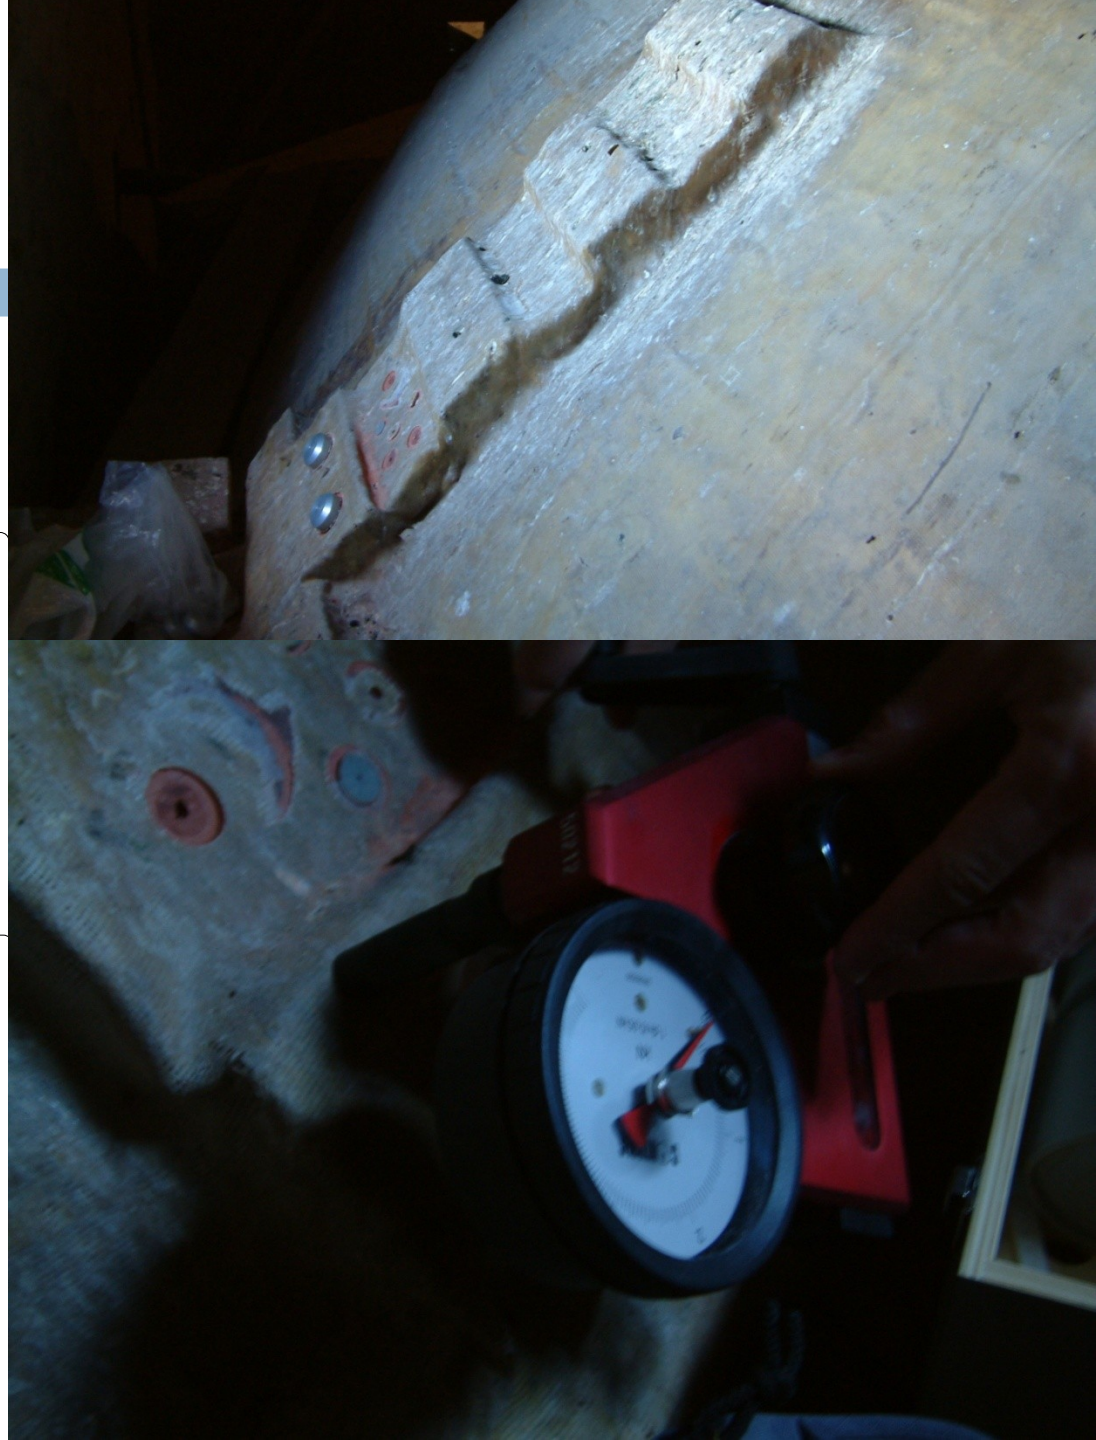
Adezione

- Rottura sul supporto nelle zone ben realizzate con distacchi per valori caratteristici del tipo di materiale di base (laterizio);
- Rottura tra adesivo e laterizio nelle zone con difetti applicativi di origine

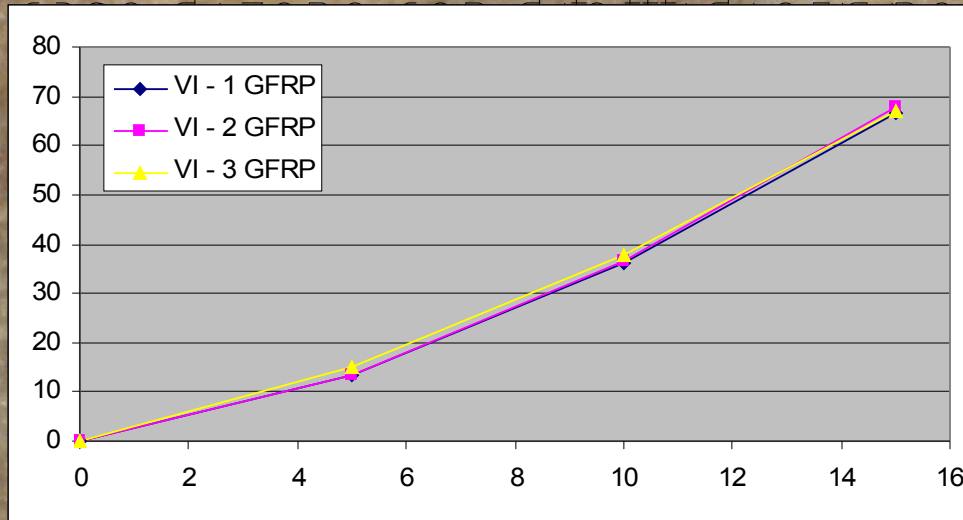
Adesione ULTRASUONI

- Tempi di attraversamento prossimi a quelli ricavati su laterizi con interventi attuati oggi nel caso di zone senza difetti di origine
- Tempi di attraversamento elevati nel

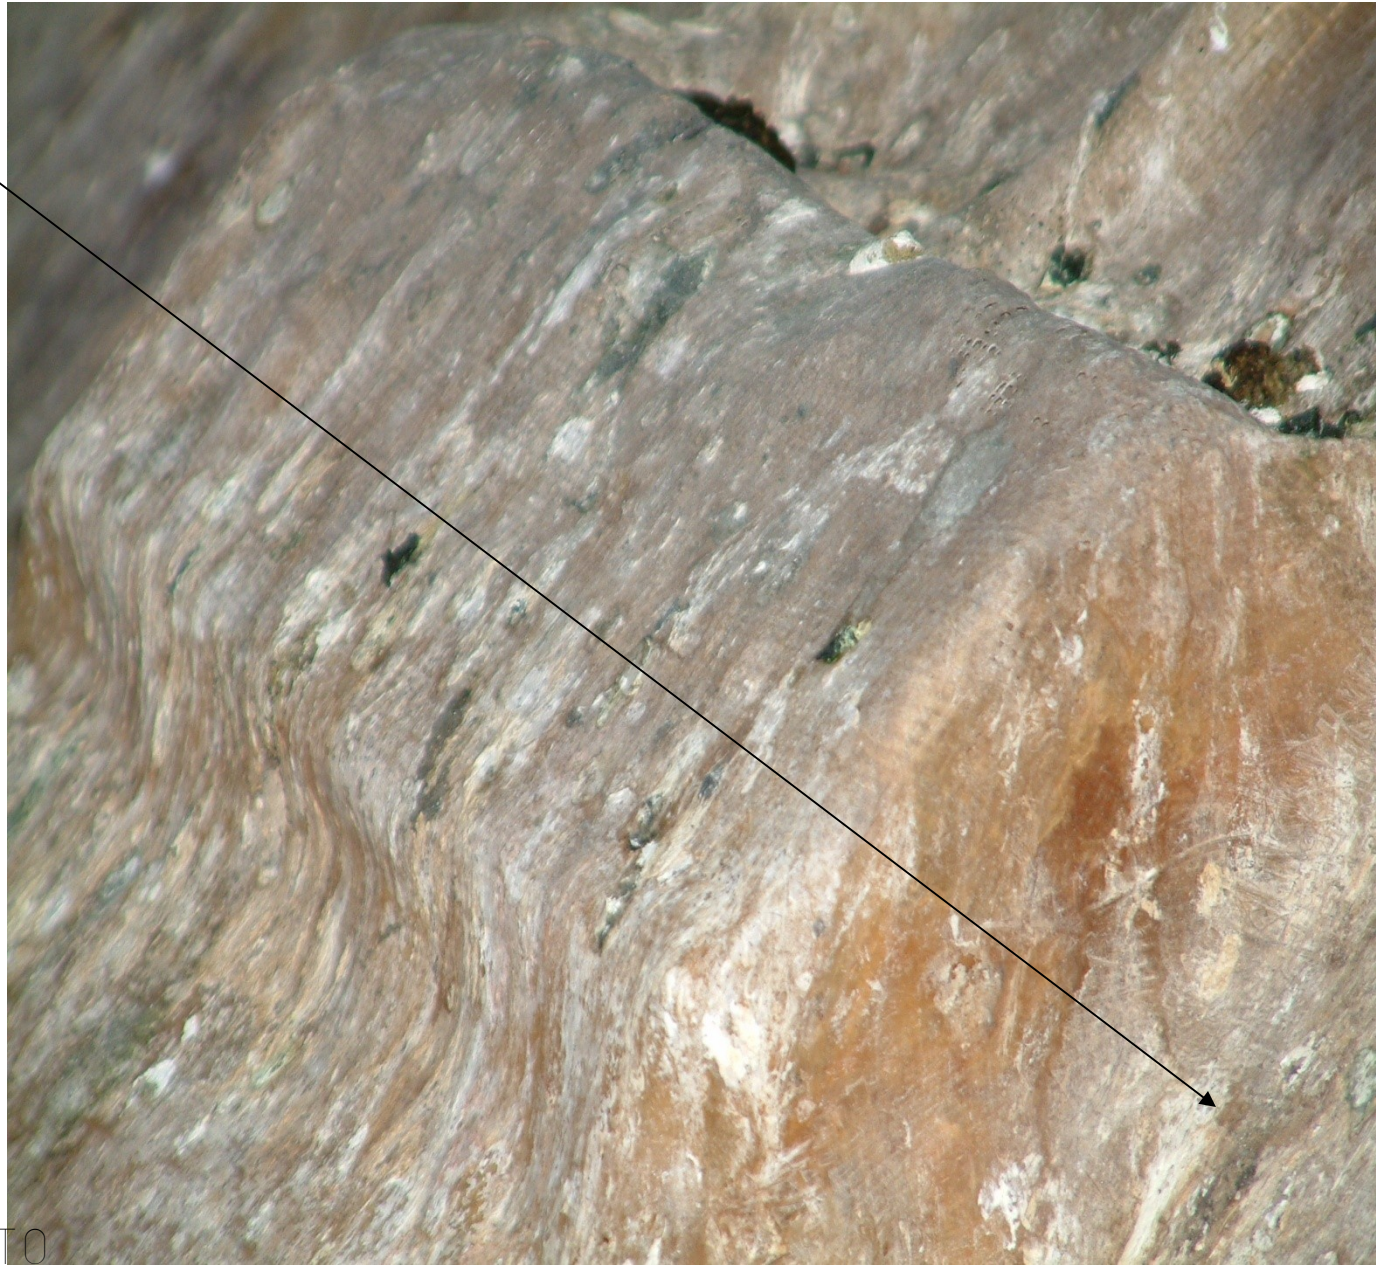
DIFETTI
LOCALI

IL PROBLEMA:
LA MANCANZA DI UNO
TRATTO DI IMBELLIMENTO

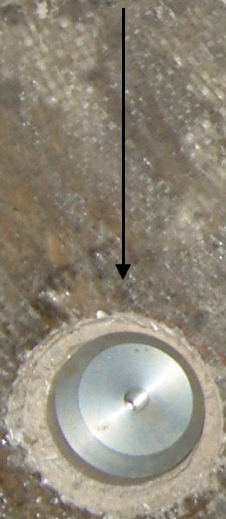
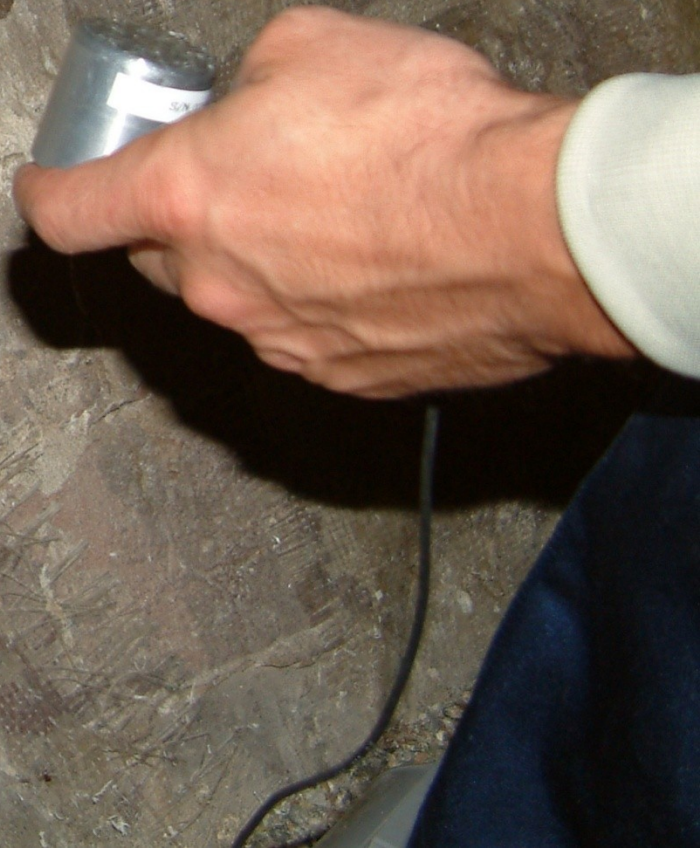
Adesione PULL-OFF

- Distacchi per rottura del supporto

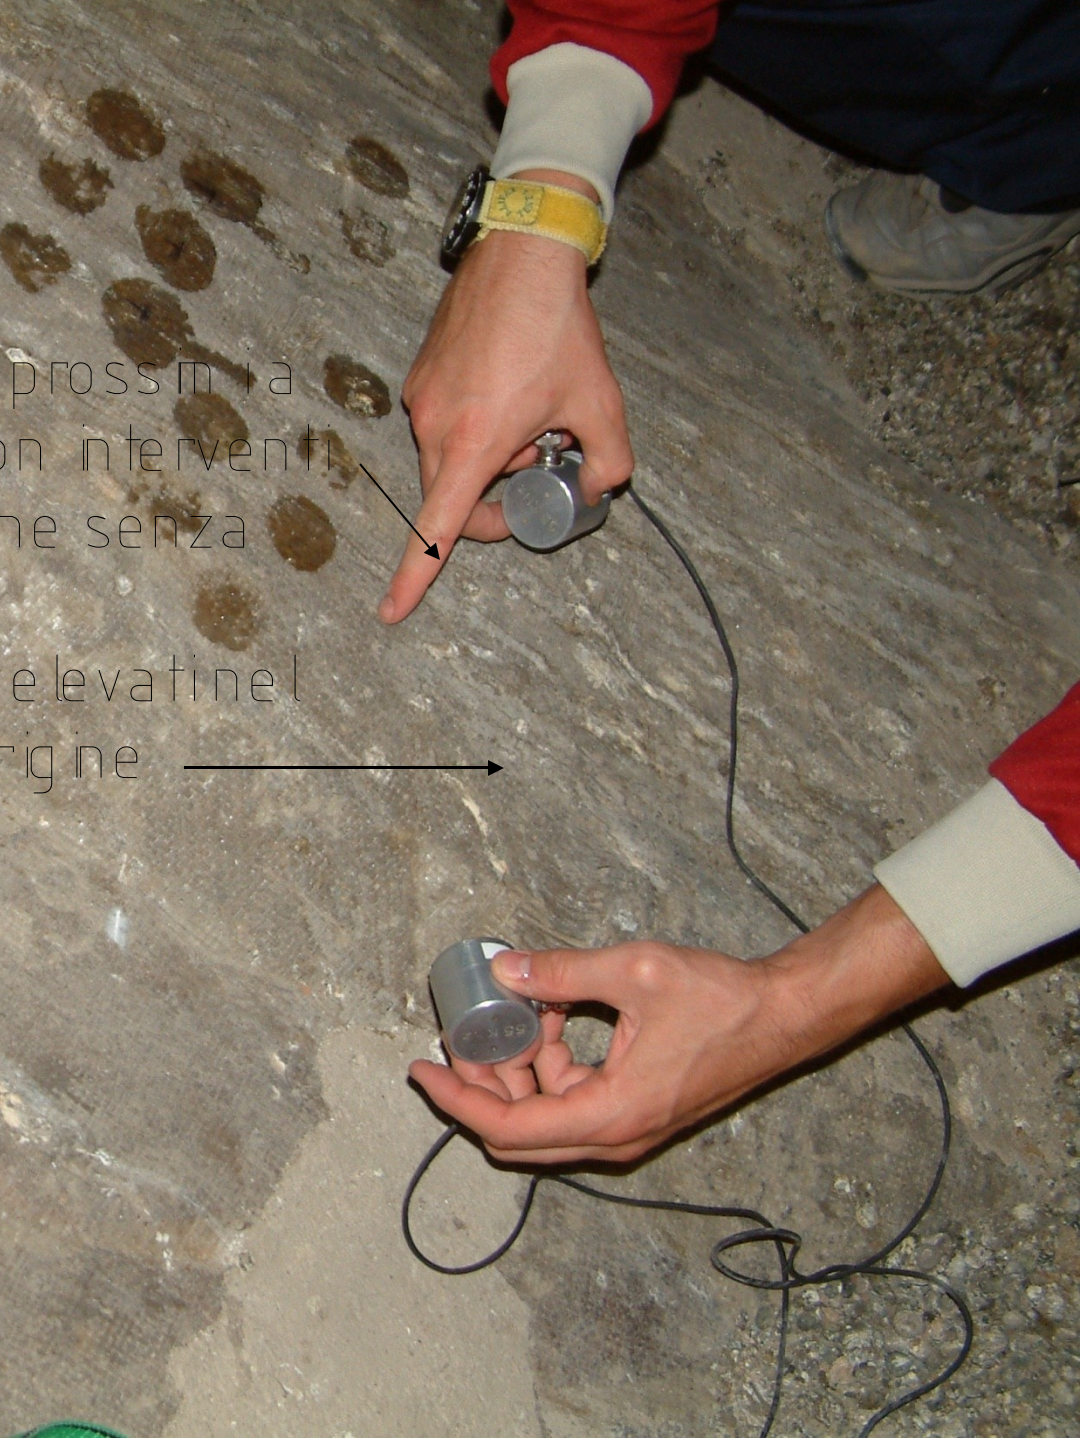
**Si evidenzia la presenza di difetti di origine dovuti all'applicazione
a di RIDOTTA entità**

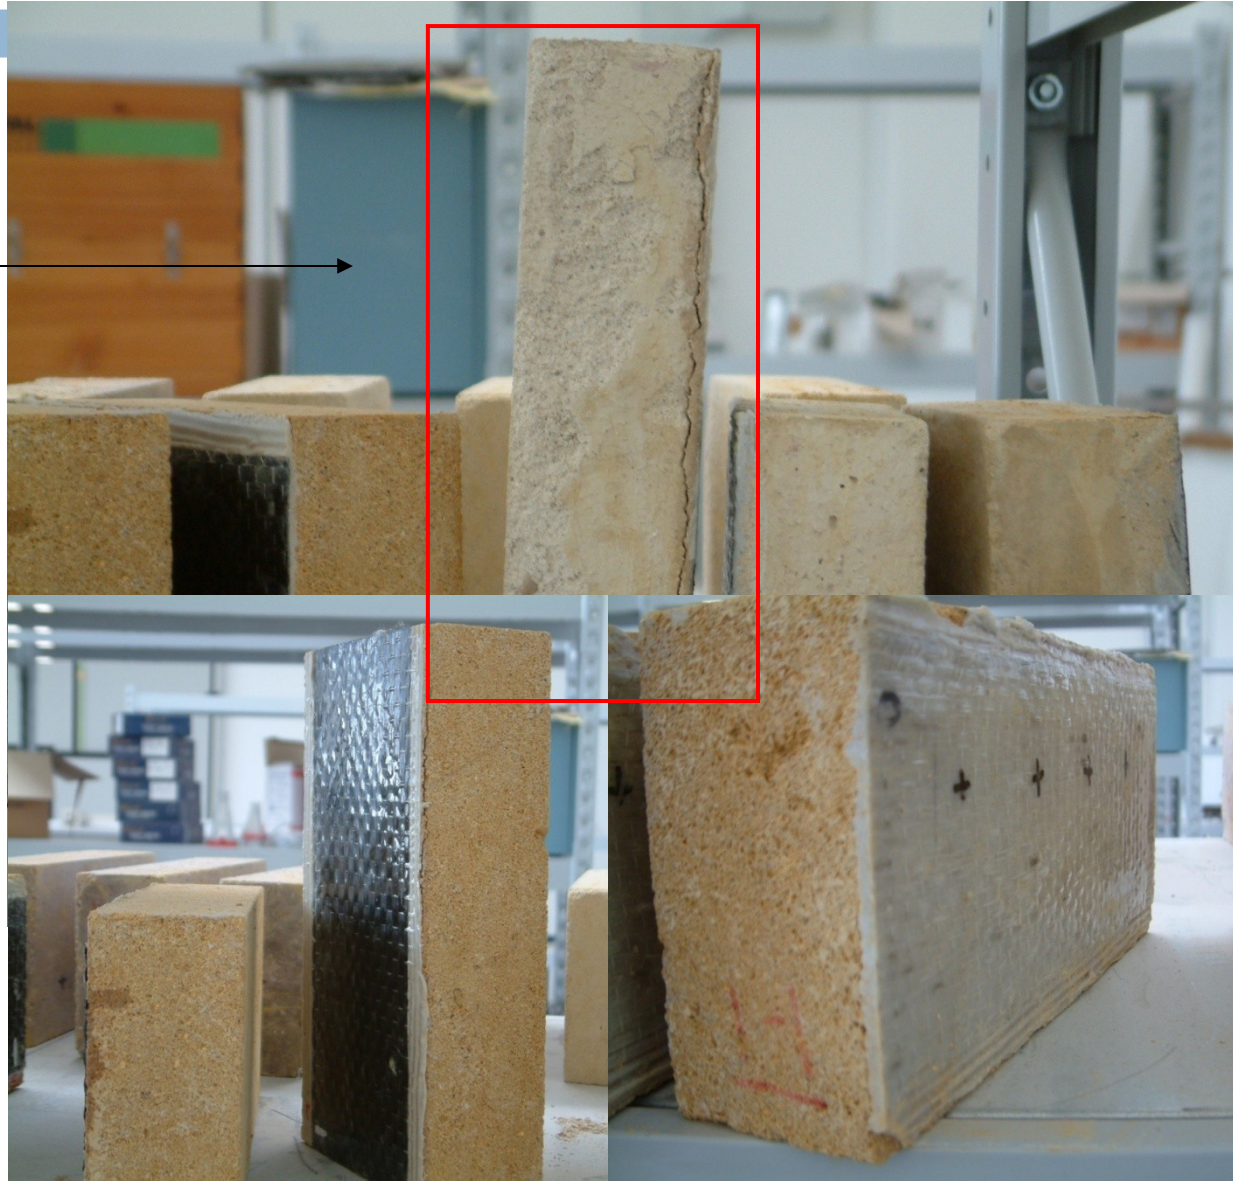
Dannial
supporto a
basse
proprietà
meccaniche

Materiale a struttura porosa "fine" che ha ridotto la capacità di penetrazione della resina di preconsolidamento

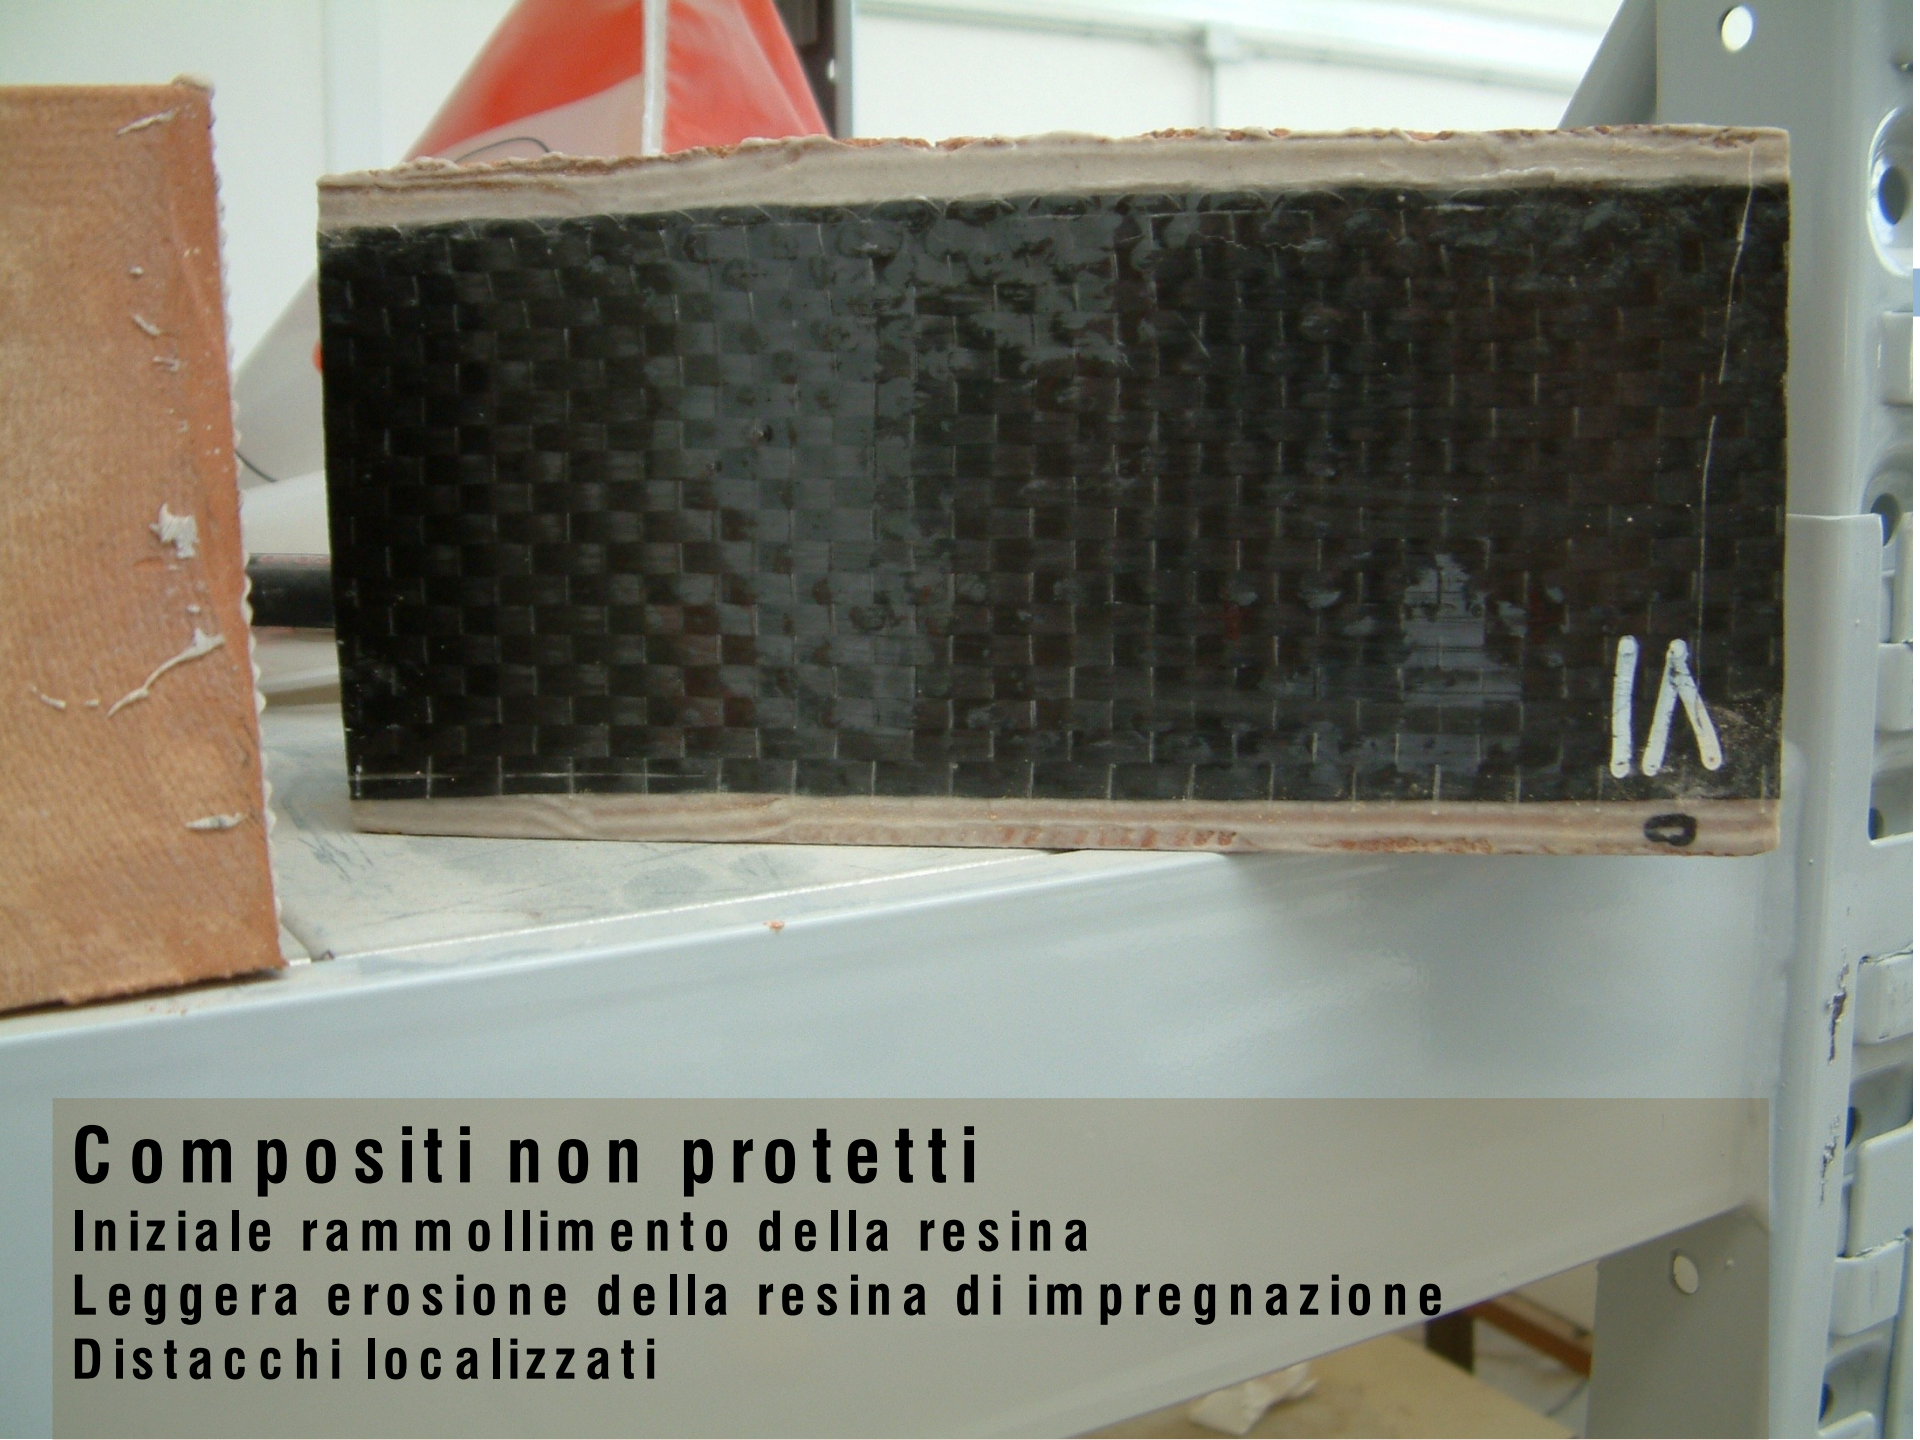
Compositi non protetti

Iniziale rammollimento della resina

Leggera erosione della resina di impregnazione

Distacchi localizzati

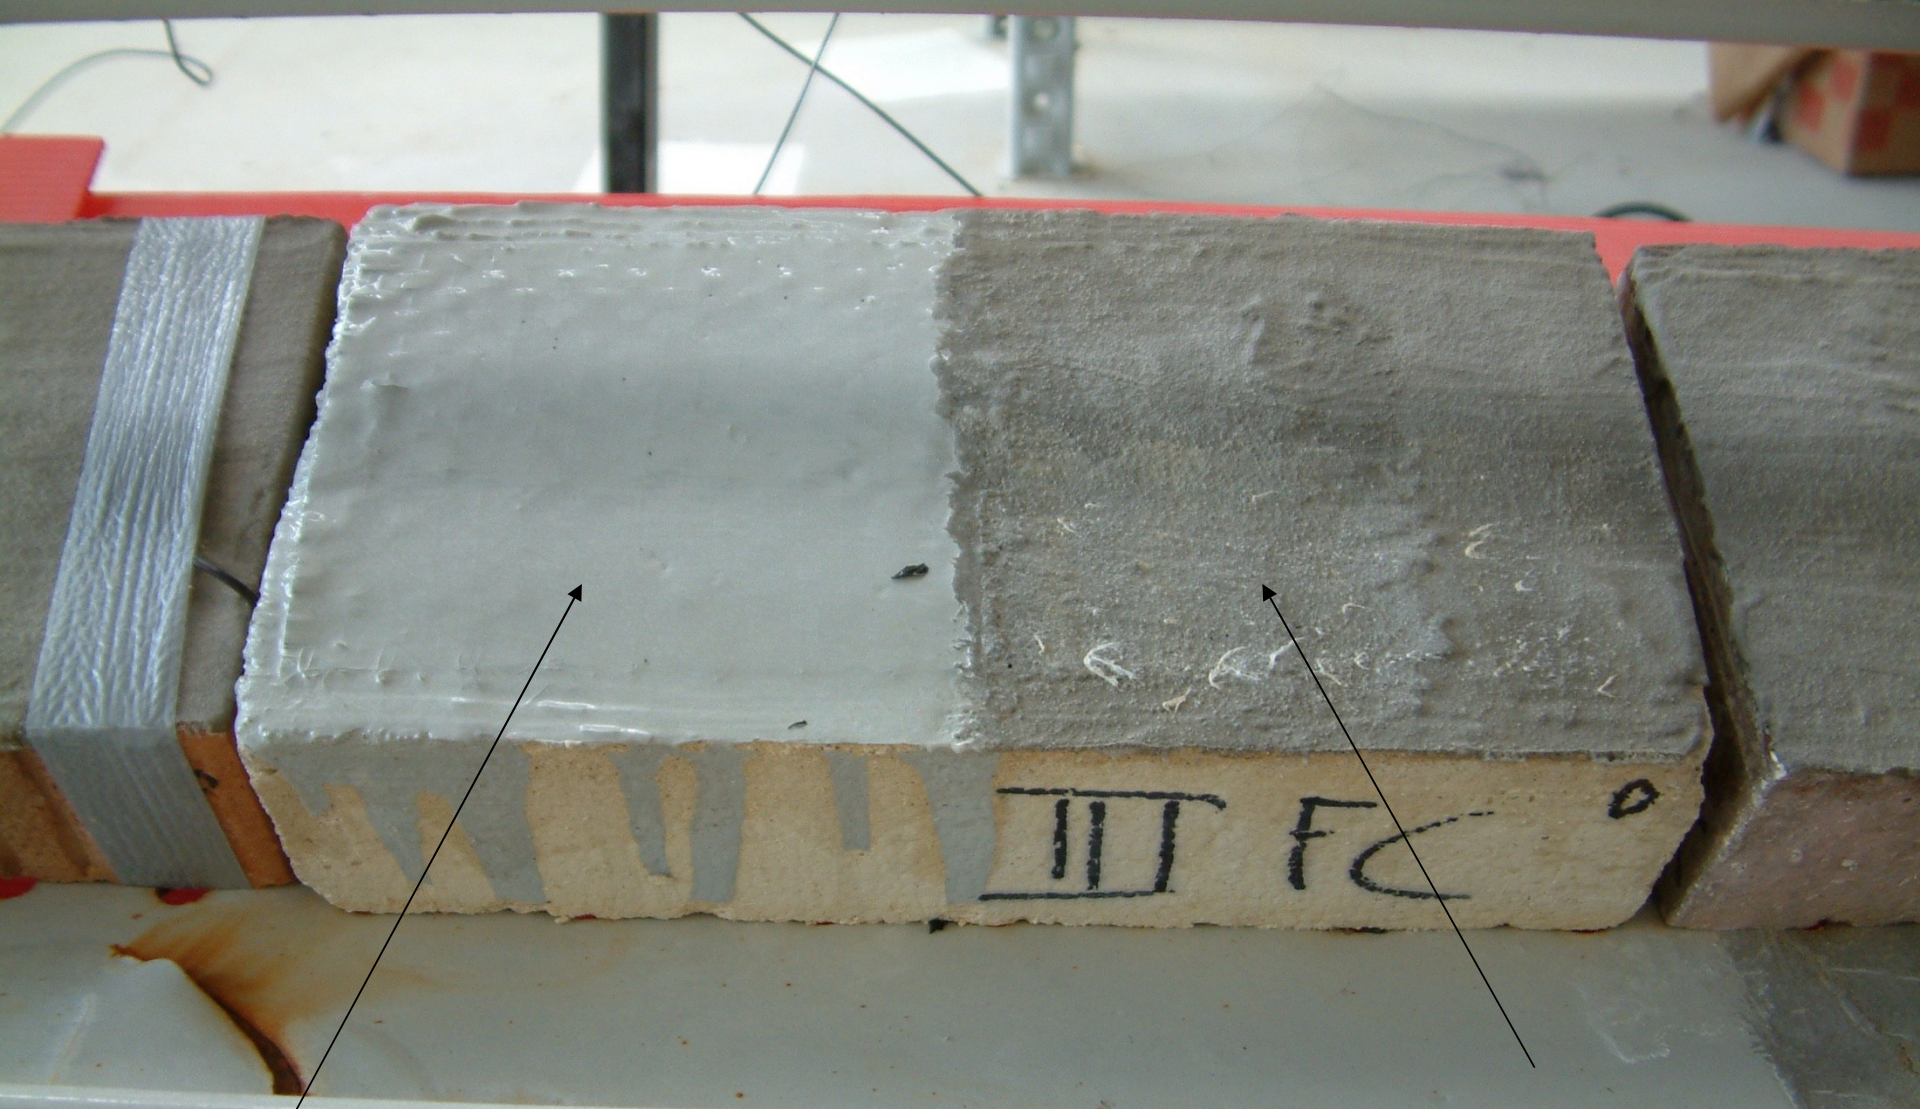
Compositi con resina e malta

Nessun danno ai compositi

Leggere screpolature sulla malta

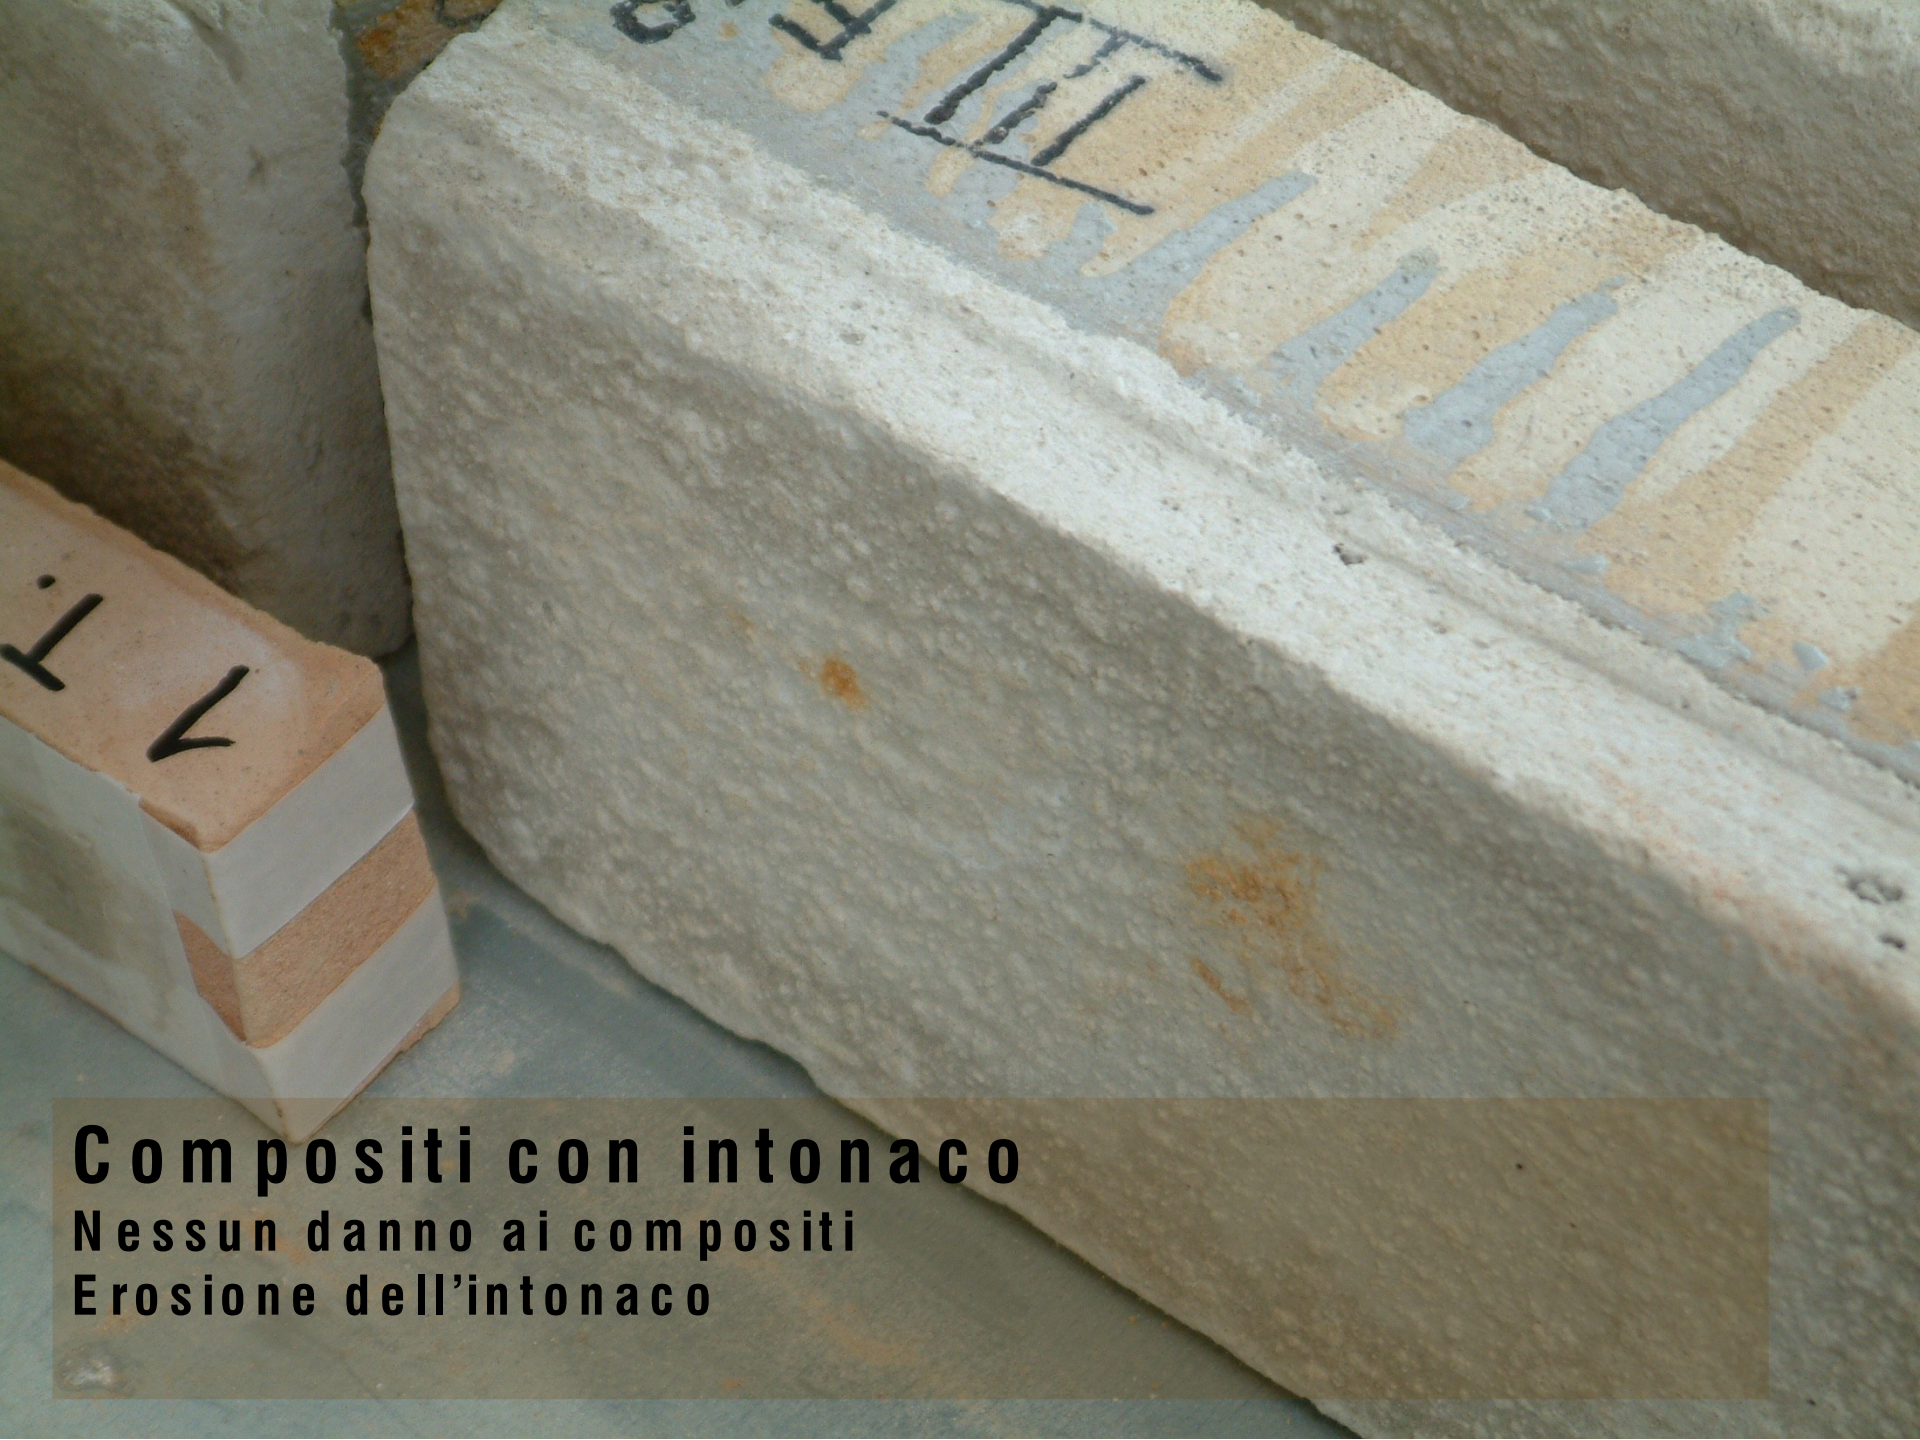
Compositi con intonaco

Nessun danno ai compositi

Erosione dell'intonaco

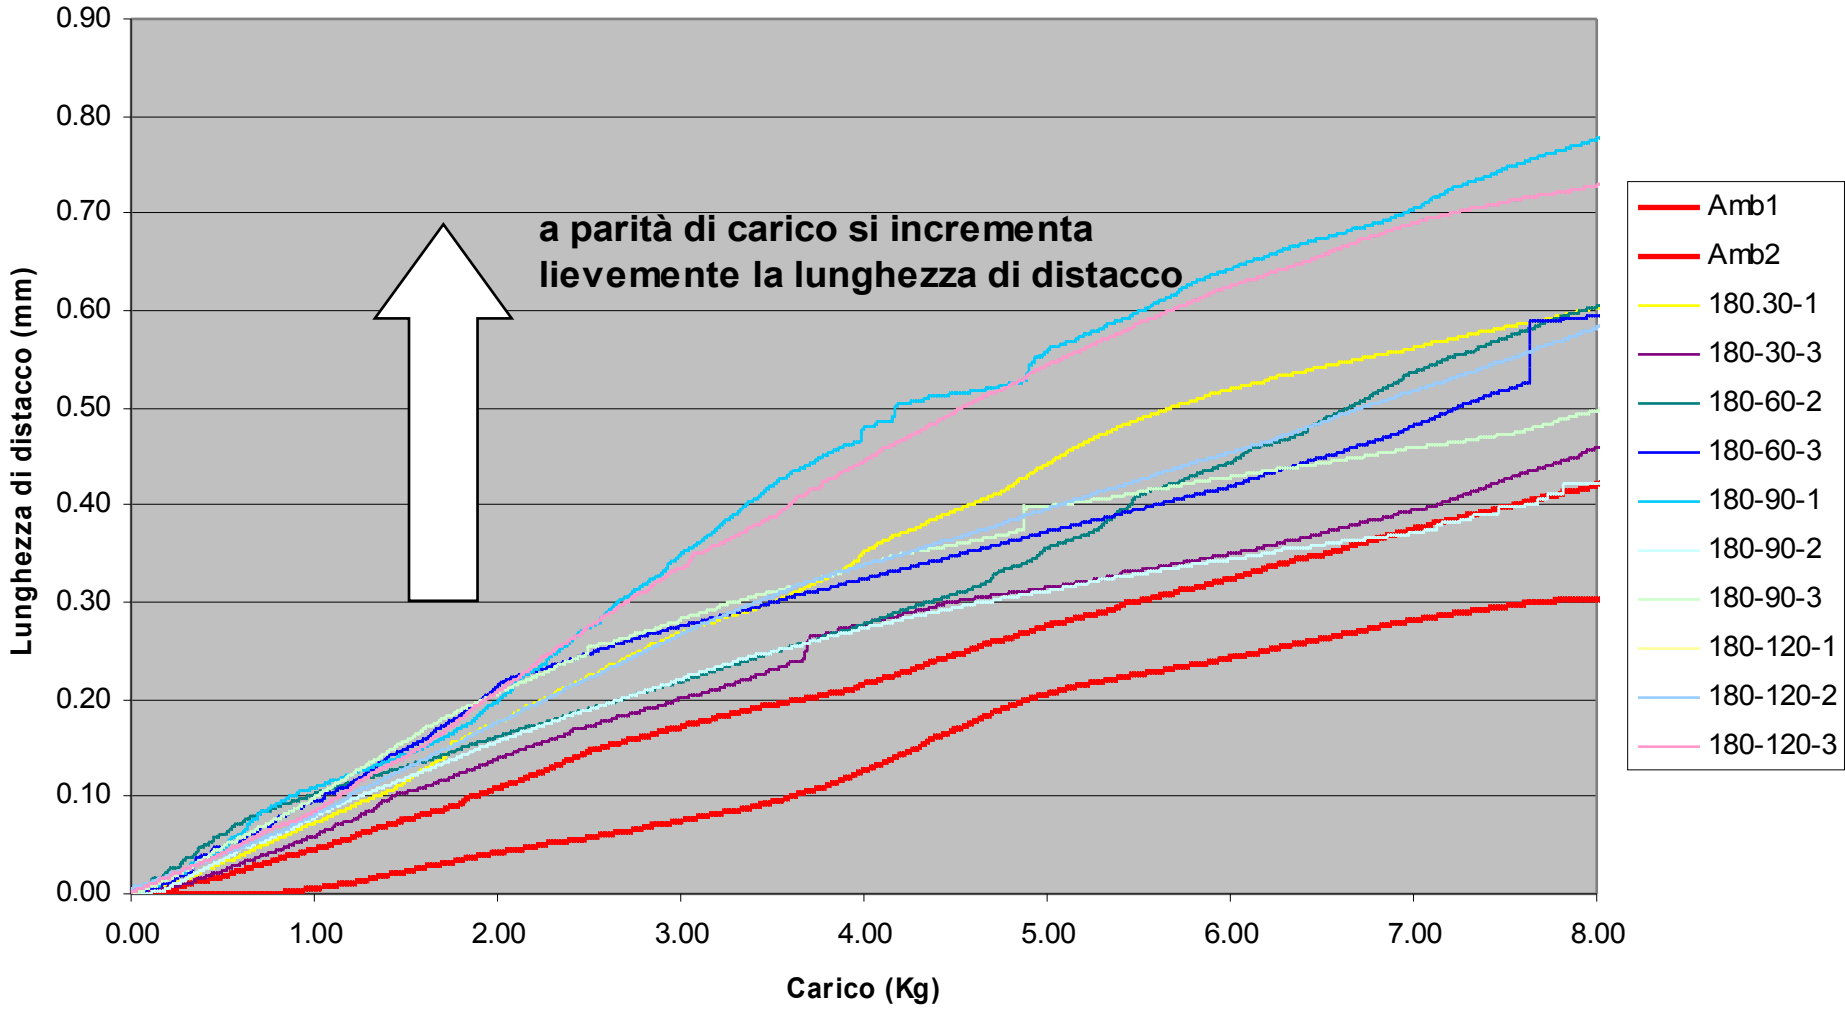
Prove a T ambiente

- Due tipi di distacco
 - nel supporto
 - tra adesivo e strato di livelloamento

Prove dopo esposizione a 30-60-90-120-180°C

- Distacchi analoghi
- Ridotte variazioni nelle capacità portanti

Prove dopo esposizione a 300°C

- Perdita della capacità adesiva per ovvi problemi di incenerimento delle resine;
