**RAPPORTO DEI DANNI SUBITI DAGLI EDIFICI
A SEGUITO DELL'EVENTO SISMICO DEL 6
APRILE 2009 ORE 1.32 (UTC) – AQUILANO
MI=5.8 . V1.00**

Gerardo Mario Verderame, Iunio Iervolino, Paolo Ricci

Dipartimento di Ingegneria Strutturale, Università di Napoli Federico II.

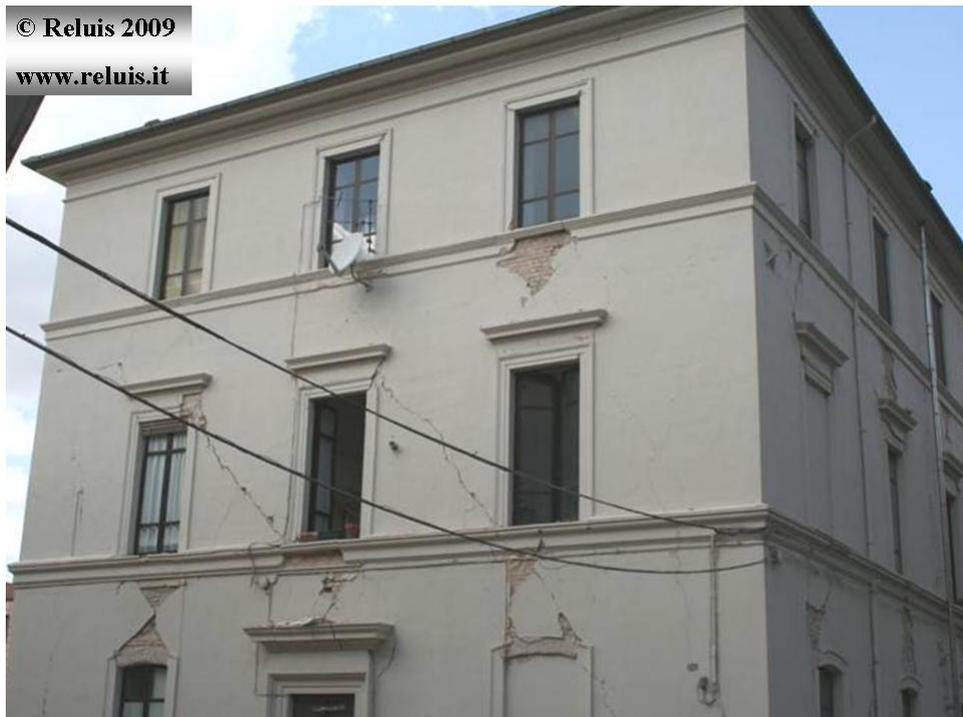
Edificio in muratura sito in Via XX settembre (AQ)

Sono evidenti le fessure diagonali presenti nei maschi murari al secondo livello dell'edificio.

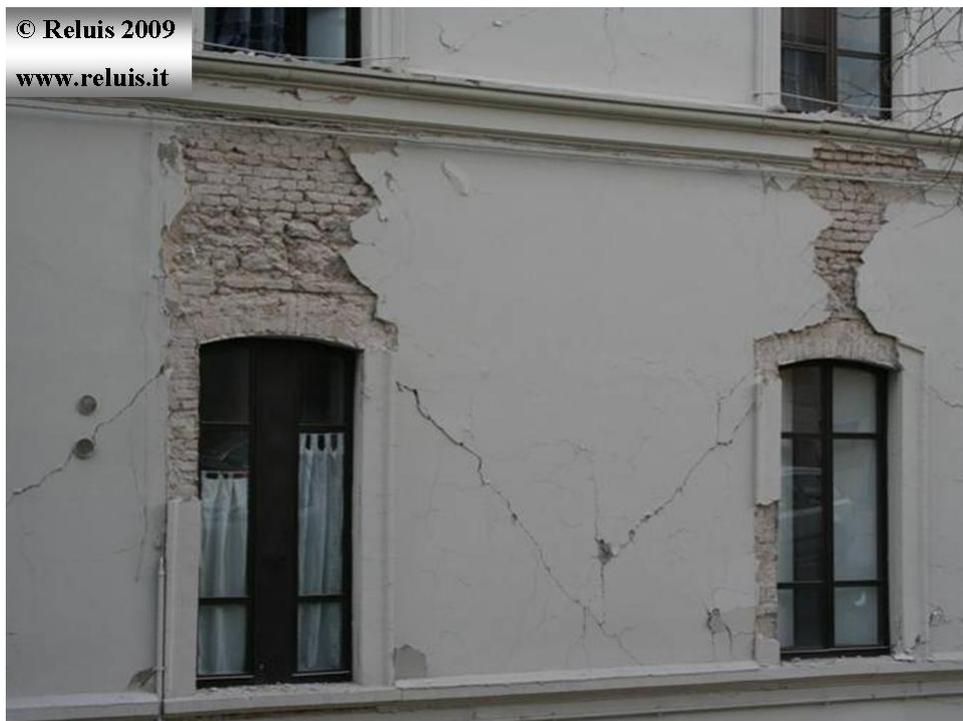
Edificio in muratura sito in Via XX settembre (AQ)

Fessure diagonali che interessano le fasce di piano e i maschi murari del primo livello.

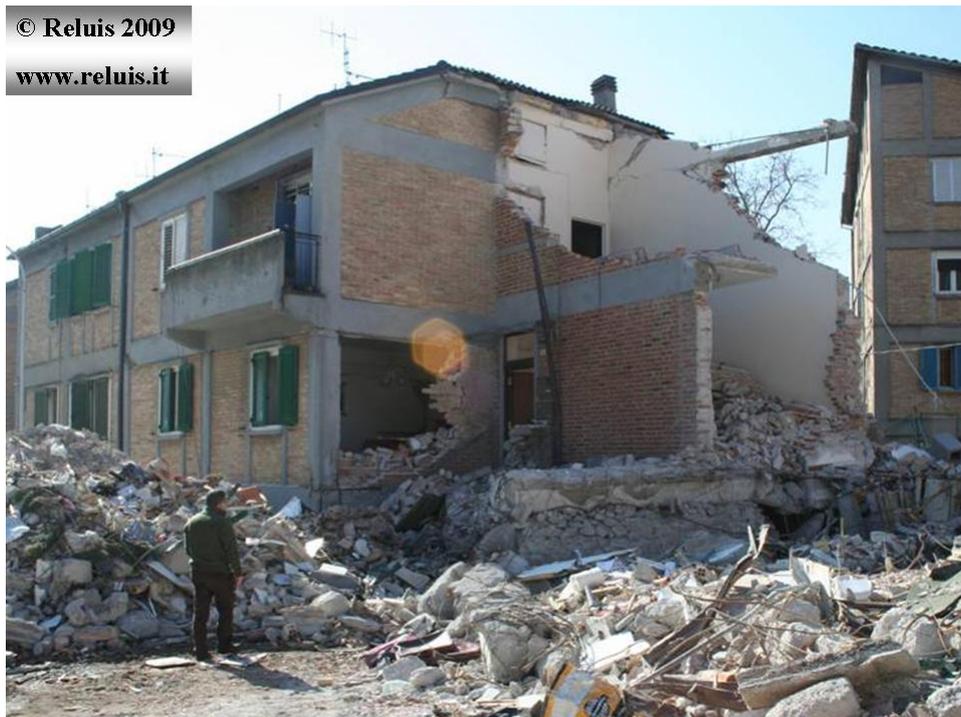
Crollo di un edificio in calcestruzzo armato

Edificio costruito negli anni '60 in aderenza ad un edificio già preesistente. Le tamponature sono costituite da mattoni pieni mentre gli elementi in calcestruzzo armato sono caratterizzati da barre lisce.

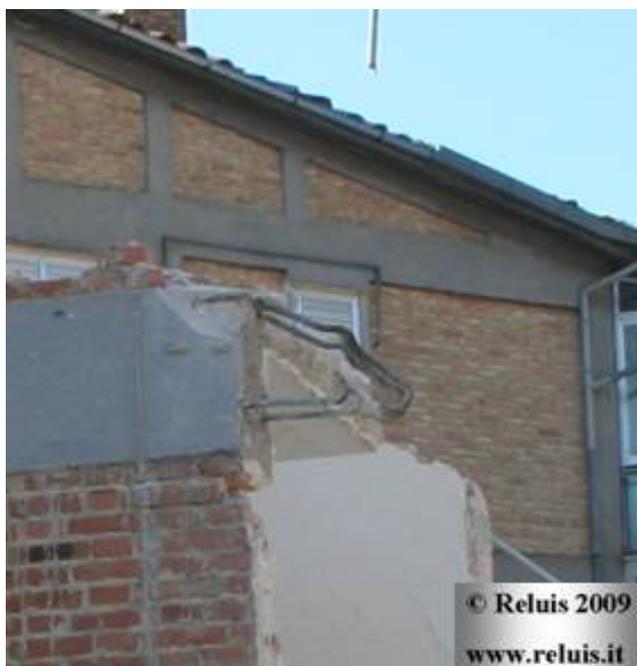
Crollo di un edificio in calcestruzzo armato

Particolare delle armature longitudinali della trave costituite da barre lisce. Sono evidenti i ganci di estremità delle barre sia inferiori che superiori.

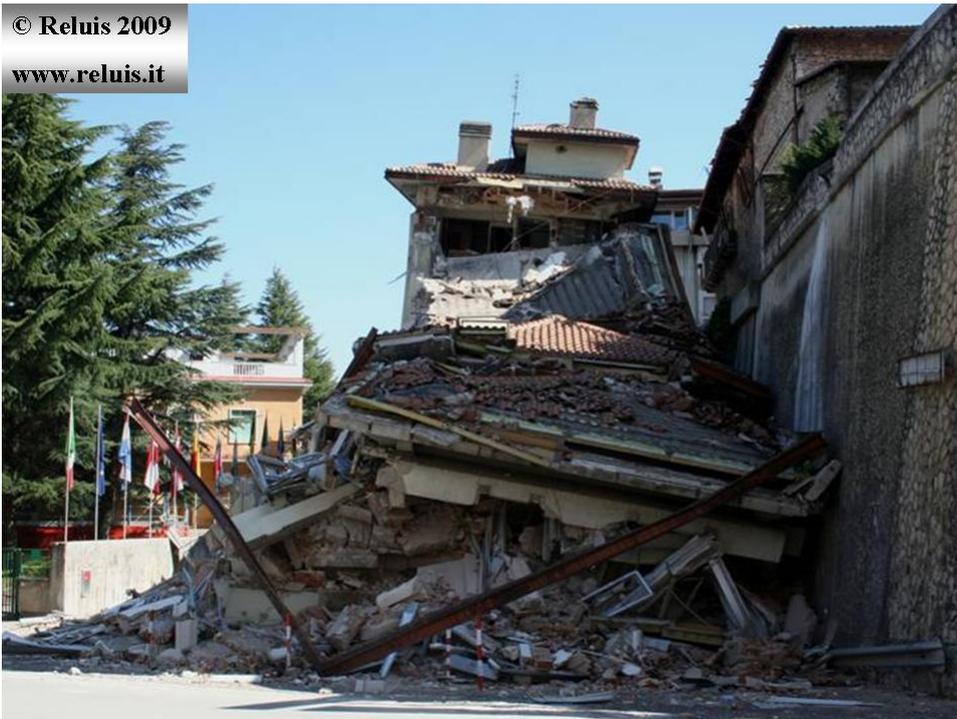
Hotel Duca degli Abruzzi (AQ)

Crollo di una ala dell'edificio con conseguente danneggiamento della restante porzione che manifesta un consistente fuori piombo.

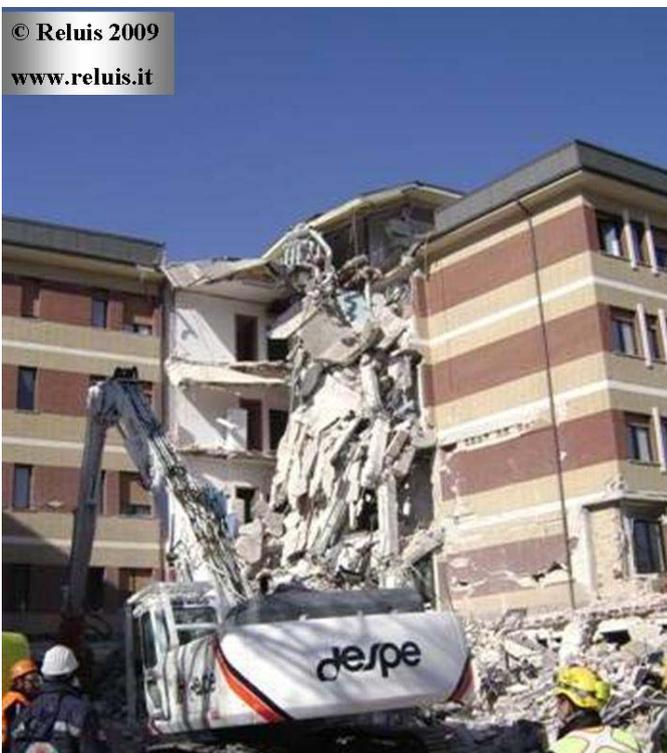
Casa dello Studente (AQ)

Immagine della porzione dell'edificio crollata. Il meccanismo di crisi ha coinvolto tutti piani; è evidente la notevole rotazione plastica subita dalle travi di ciascun impalcato.

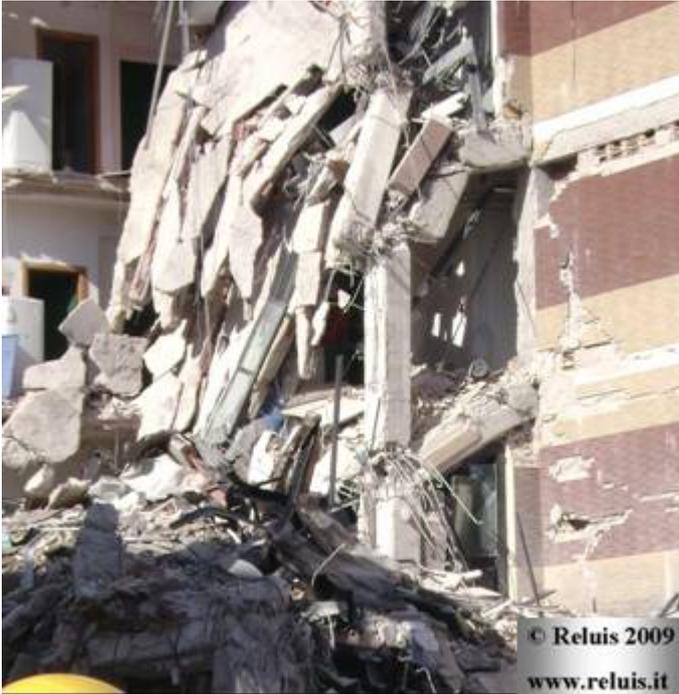
Casa dello Studente (AQ)

Particolare della notevole rotazione subita da ciascun impalcato (travi). *Foto di I. Iervolino*
Foto di I. Iervolino

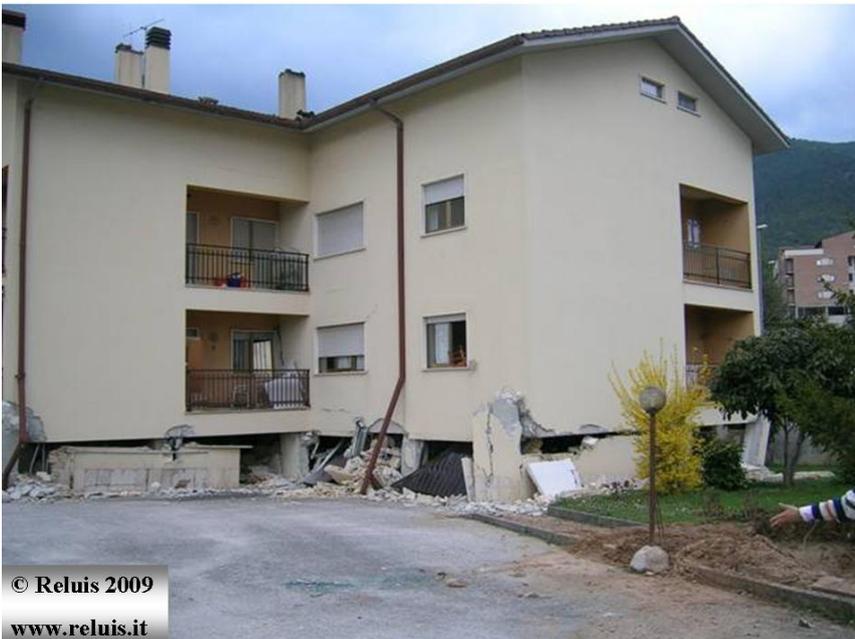
Edificio in c.a. di tre piani caratterizzato da un meccanismo di piano soffice. Pettino (AQ)

Il piano terra a differenza dei restanti piani è caratterizzato da ampie aperture (ingresso edificio e garage); la richiesta di spostamento si è concentrata al piano terra.
Foto di P. Ricci e G.M. Verderame

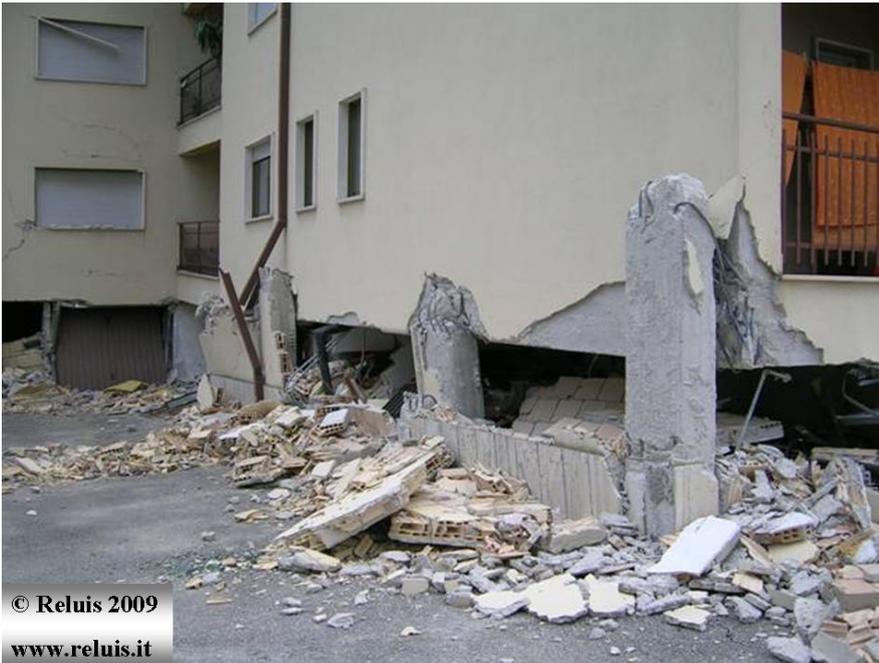
Edificio in c.a. di tre piani caratterizzato da un meccanismo di piano soffice. Pettino (AQ)
Particolare del danneggiamento subito dalle colonne del primo livello. La prima e la terza colonna sono completamente “staccate” dalla struttura, la colonna centrale rimasta nella sua posizione originale sembra aver subito un cedimento di fondazione.

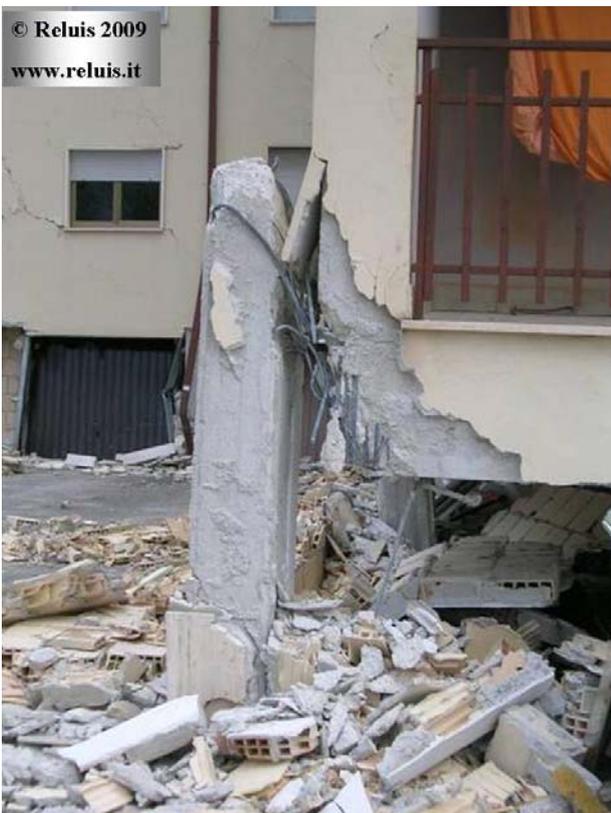
Edificio in c.a. di tre piani caratterizzato da un meccanismo di piano soffice. Pettino (AQ)
Particolare della colonna d’angolo. Si evidenzia la totale assenza di staffe nel nodo trave-colonna

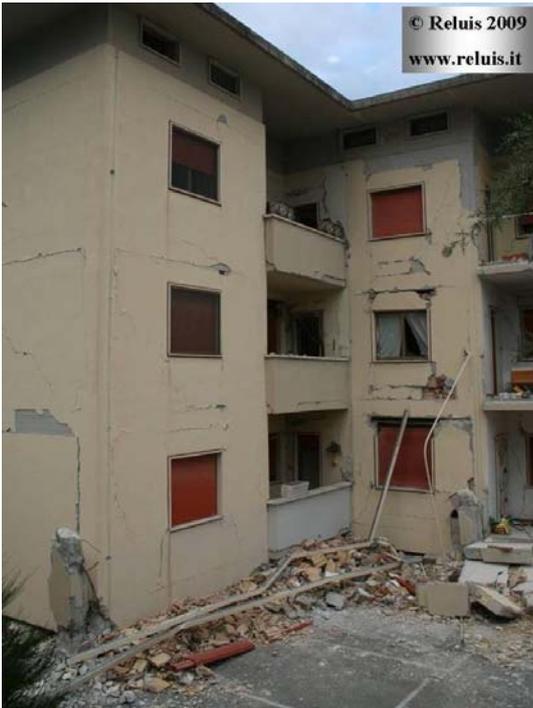
Edificio in c.a. di quattro piani caratterizzato da un meccanismo di piano. Pettino (AQ)

Analogamente all'edificio precedente il piano terra a differenza dei restanti piani è caratterizzato da ampie aperture (ingresso edificio e garage); la richiesta di spostamento si è concentrata al piano terra.

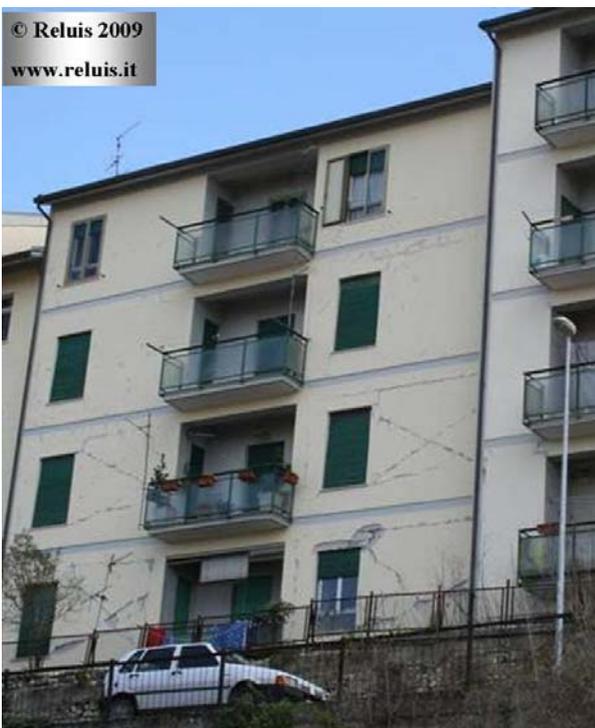
Danneggiamento delle tamponature: edificio in calcestruzzo armato di quattro piani

Sono evidenti le tipiche fessurazione diagonali presenti sulle tamponature dei primi due livelli.

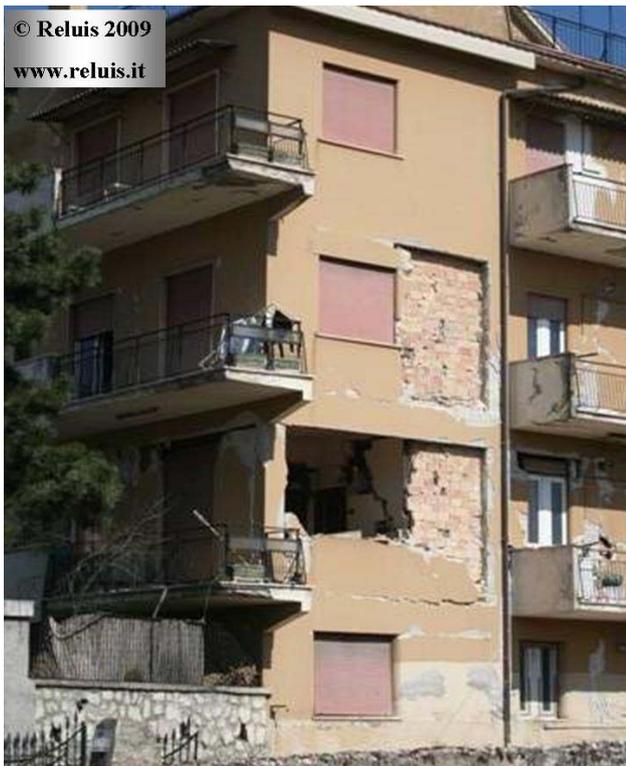
Danneggiamento delle tamponature: edificio in calcestruzzo armato di quattro piani
Espulsione della fodera esterna della tamponatura presente al secondo e al terzo livello.
Foto di P. Ricci e G.M. Verderame

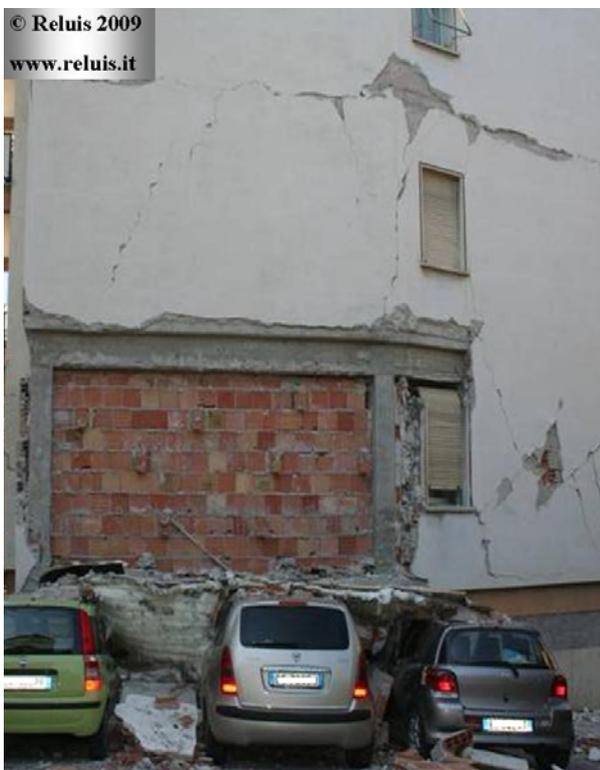
Danneggiamento delle tamponature
Tamponatura a doppia fodera costituita da laterizi. Espulsione della fodera esterna della tamponatura crollata sulle automobili adiacenti.
Foto di P. Ricci e G.M. Verderame

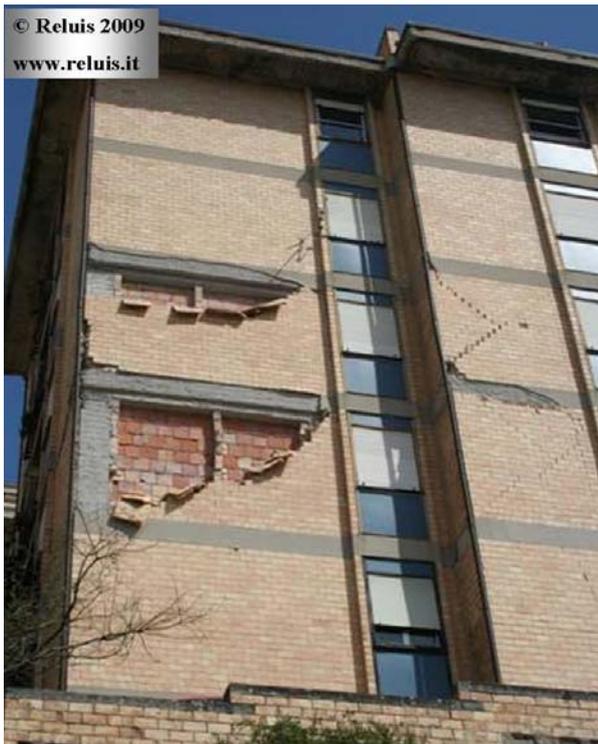
Danneggiamento della tamponatura.

La fodera interna è costituita da laterizi mentre la fodera esterna da mattoni semipieni.

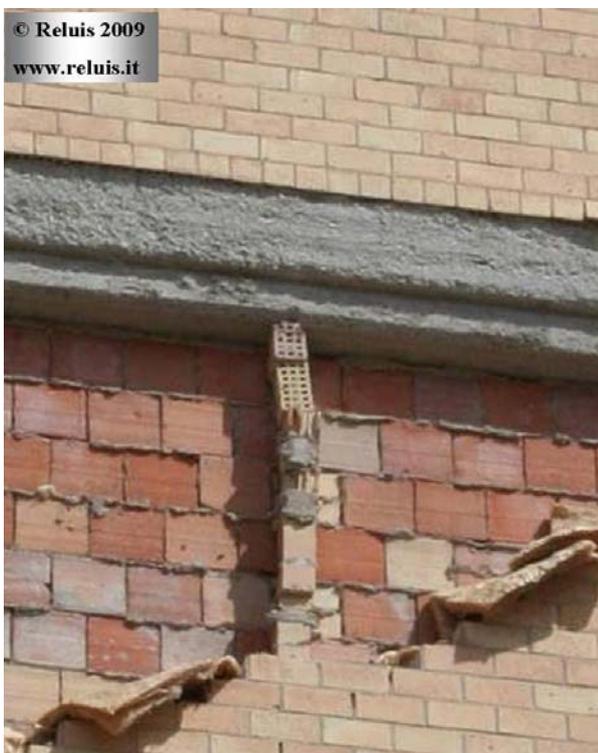
Particolare della tamponatura

Collegamento tra la fodera interna costituita da laterizi e della fodera esterna costituita da mattoni semipieni.

La fodera esterna è incassata superiormente alla trave mediante un dente sporgente dalla trave in c.a.

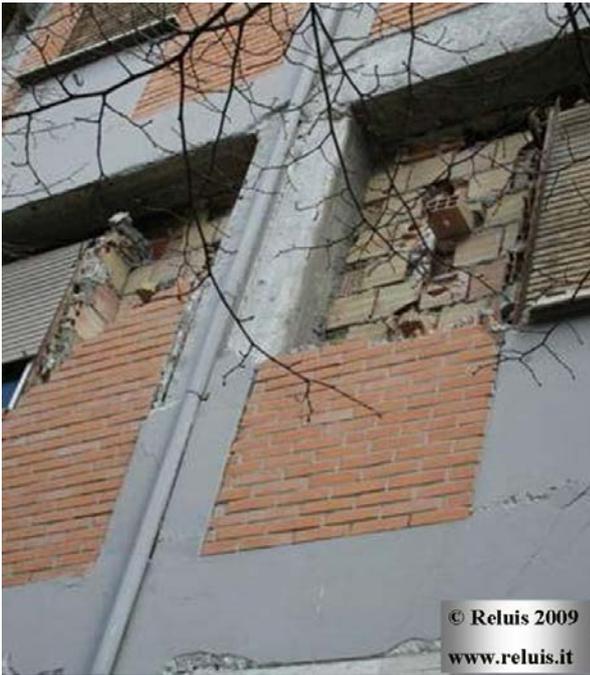
Danneggiamento della tamponatura in prossimità delle aperture finestre

Il collegamento tra le due foderi è costituito da singoli laterizi o mattoni posti a circa 50-60 cm (diatoni)

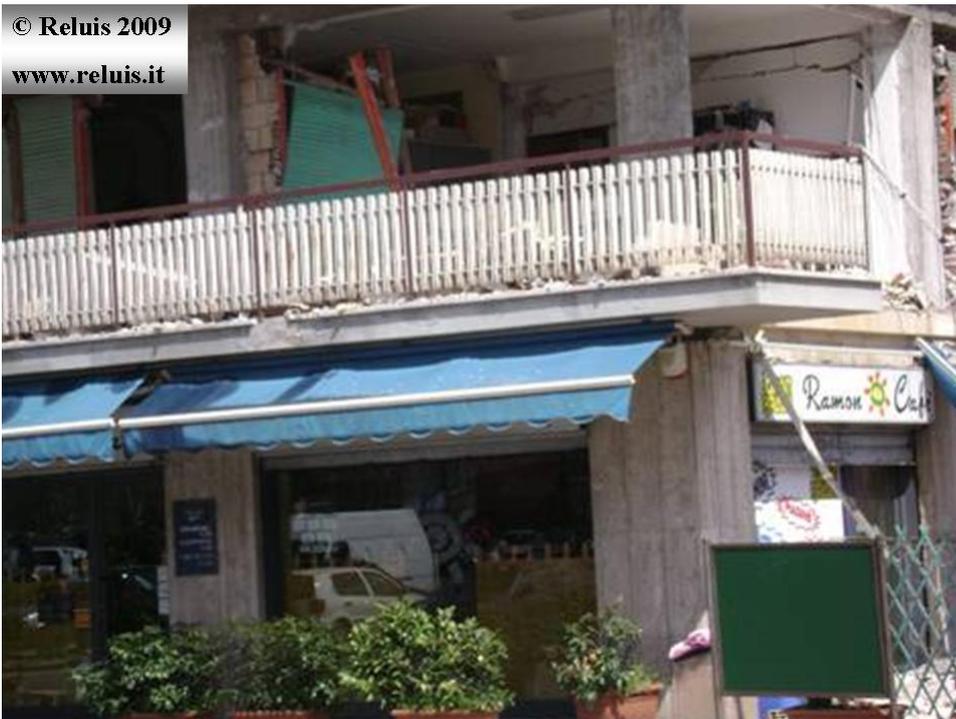
Edificio in calcestruzzo armato sito in Via XX settembre (AQ).

L'edificio è caratterizzato da una forte irregolarità planimetrica. Si registra la totale espulsione della tamponature esterne del primo piano e danneggiamento delle tamponature interne. Il rivestimento in marmo e la vetrina del piano terra non mostrano alcun danno.

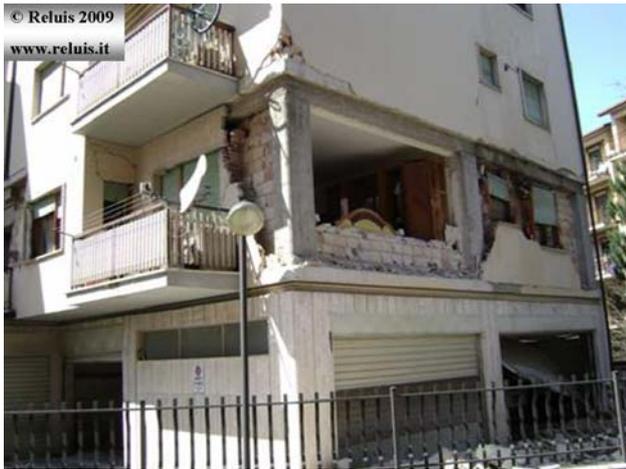
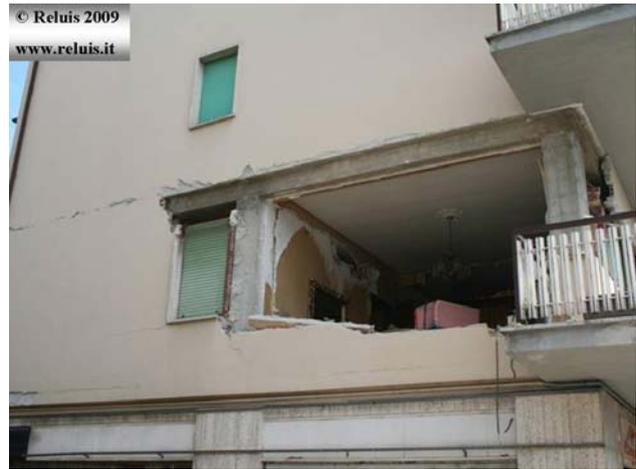
Edificio in calcestruzzo armato sito in Via XX settembre (AQ).
Totale e parziale espulsione delle tamponature d'angolo posta al primo livello.
Foto di I. Iervolino

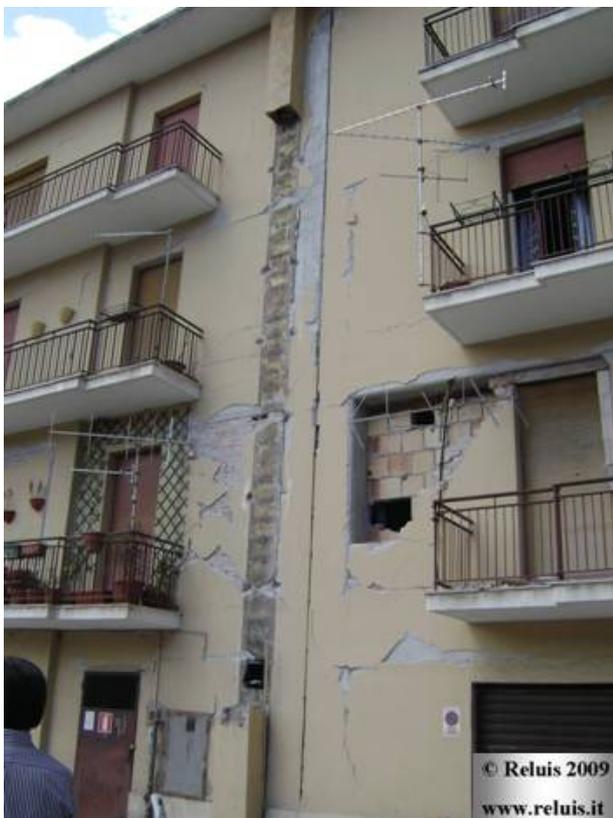
Danneggiamento delle tamponature
Parziale espulsione della fodera estera della tamponatura realizzata in mattoni pieni. E' evidente sia il giunto tecnico, di dimensioni ridotte circa 2 cm, nonché il crollo della canna fumaria realizzato con laterizi.
Foto di I. Iervolino

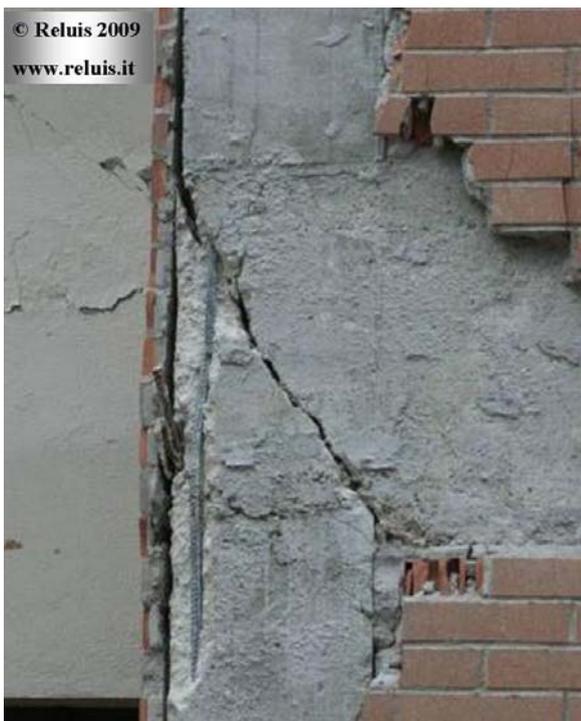
Danneggiamento nodo d'estremità

La fessura diagonale evidenzia una crisi a taglio del nodo di estremità. Lo svergolamento della barra longitudinale manifesta la totale assenza di staffe nel nodo e nei primi 20-30 cm dell'estremità superiore della colonna.

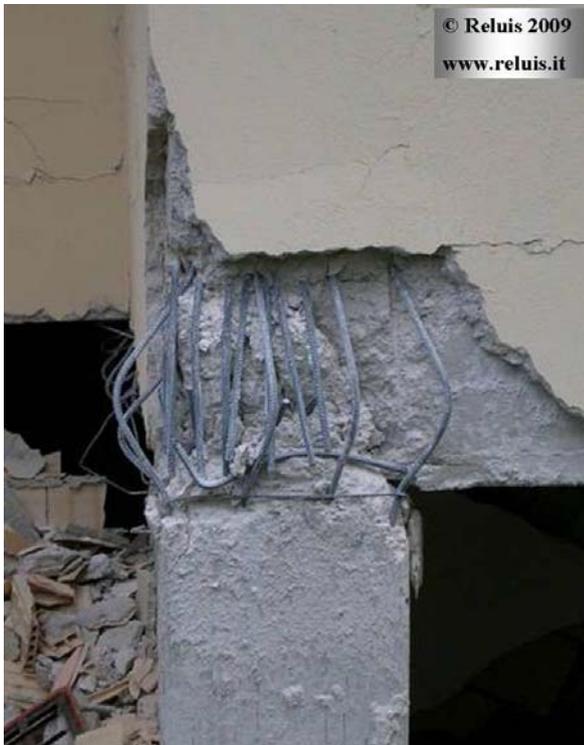
Danneggiamento nodo d'estremità

L'assenza di staffe nel nodo comporta lo svergolamento delle barre longitudinali del pilastro, l'espulsione del copriferro causato dall'ancoraggio delle barre longitudinali della trave ortogonale.

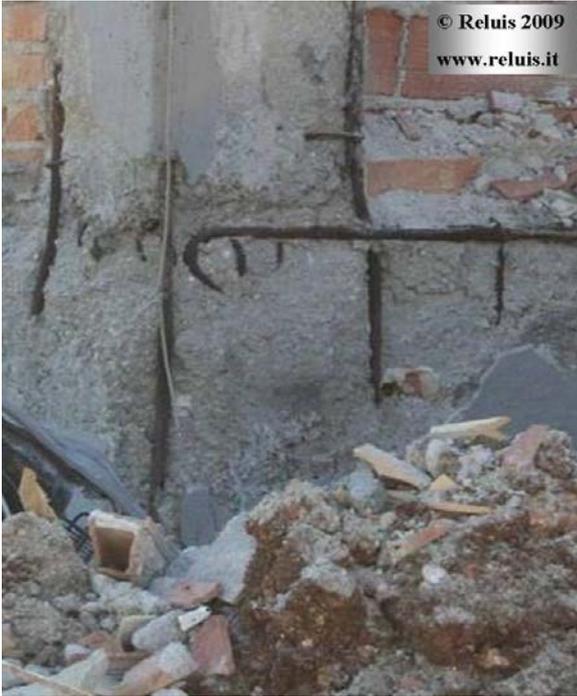
Danneggiamento nodo d'estremità

Le armature degli elementi sono costituite da barre lisce, il calcestruzzo si presenta di scarsa qualità. Sono evidenti l'ancoraggio ad uncino delle barre longitudinali della trave, l'assenza di staffe nel nodo e il passo delle staffe dei pilastri.

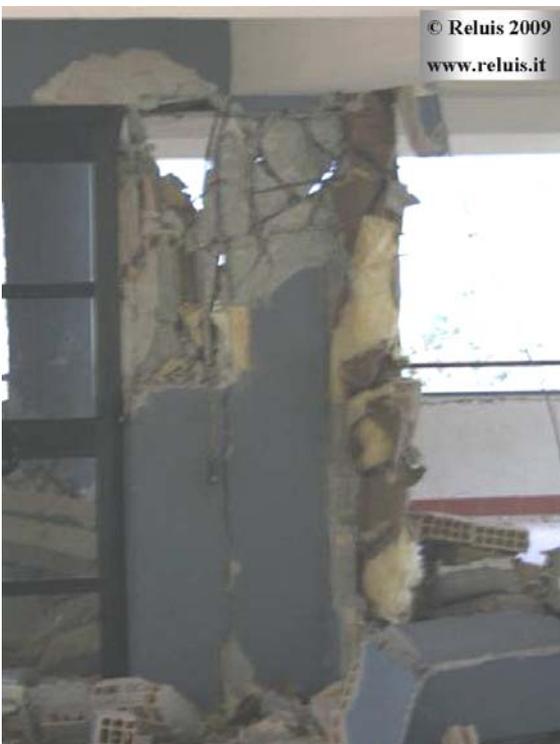
Danneggiamento pilastro

La crisi dell'estremità superiore del pilastro evidenzia una scarsa qualità del calcestruzzo nonché un carente quantitativo di staffe.

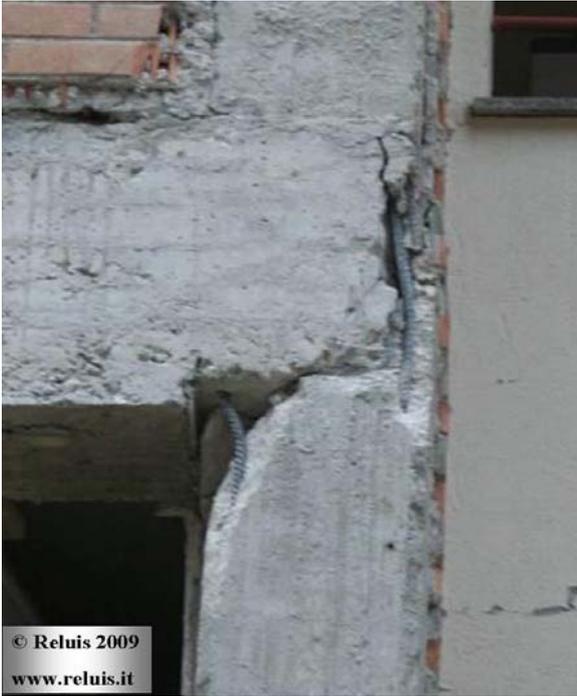
Danneggiamento pilastro

La crisi dell'estremità superiore della colonna evidenzia in maniera netta la ripresa di getto tra la colonna e la trave. Anche in questo caso si evidenzia l'assenza di staffe nel nodo e nei primi 20-30cm del pilastro.

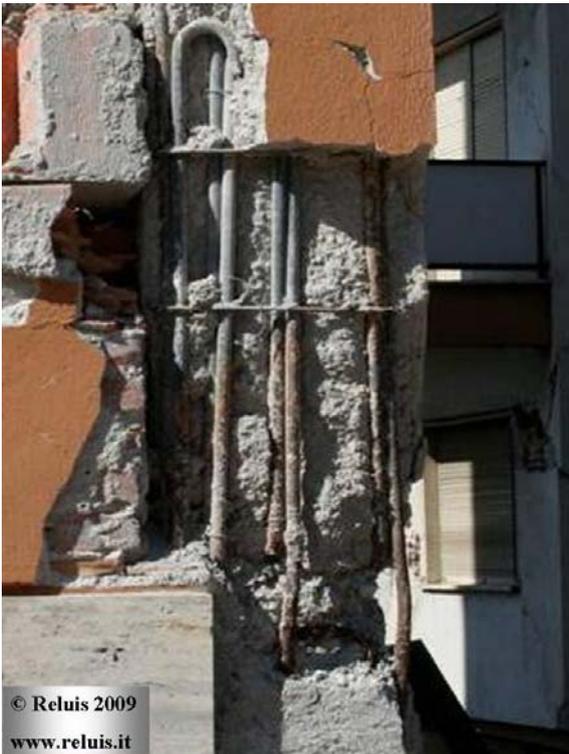
Danneggiamento pilastro

Particolare di sovrapposizione delle armature longitudinali del pilastro. L'armatura è costituita da barre lisce con ganci ad uncino di estremità; si registra l'assenza di staffe nei primi 30-40 cm del pilastro.

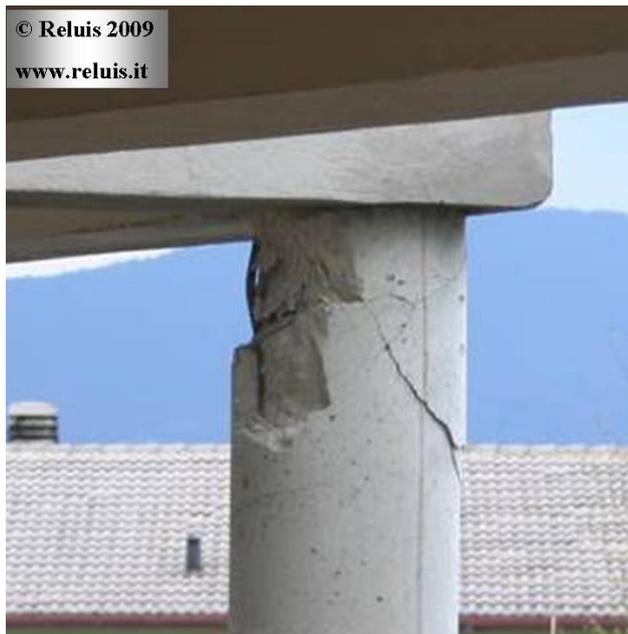
Danneggiamento pilastro

Crisi a taglio dell'estremità superiore del pilastro. Si registra svergolamento delle barre longitudinali e la modesta quantità di staffe.

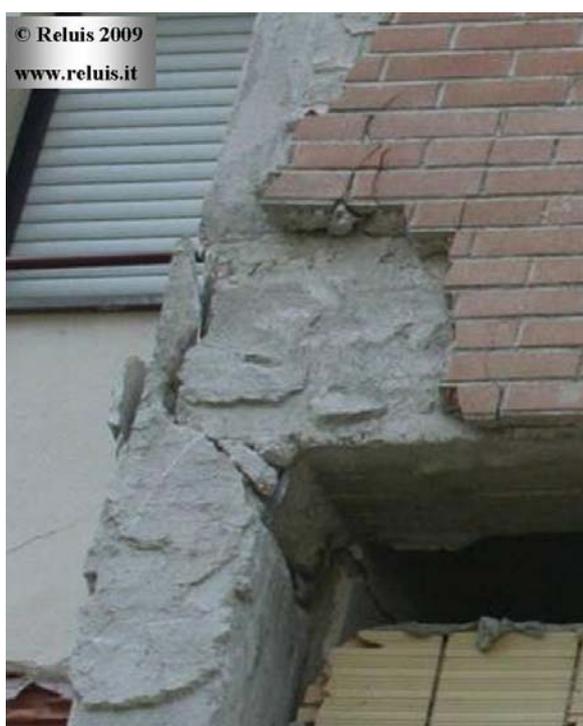
Danneggiamento pilastro

Crisi diagonale della estremità superiore della colonna che interessa parte del nodo trave-colonna. Si evidenzia lo svergolamento delle due barre longitudinali del pilastro e l'assenza di staffe nei primi 20 cm della colonna.

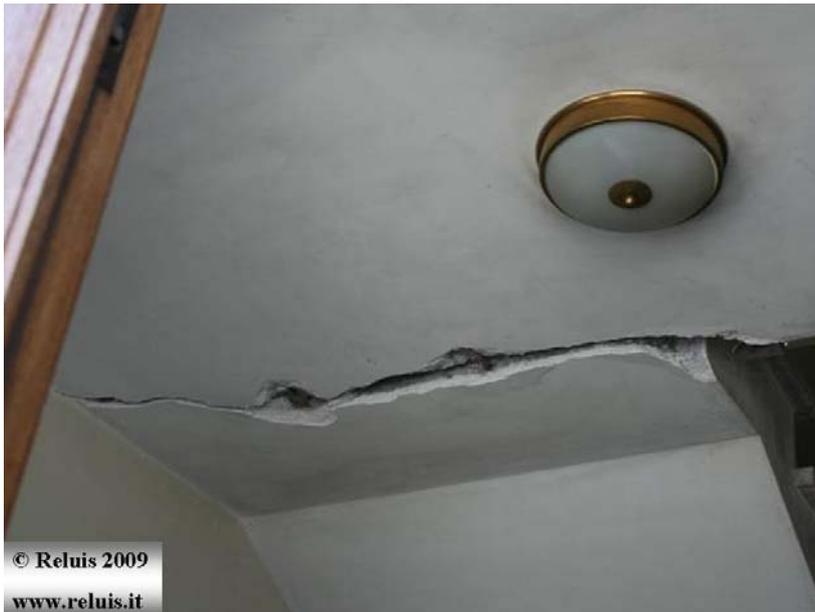
Danneggiamento scala

Si registra una ampia fessura tra il pianerottolo e l'ultimo gradino. La tipologia della scala è palesemente con gradini a sbalzo mentre il pianerottolo è vincolato alle due travi a ginocchio.
