LA DURABILITÀ DEI MATERIALI COMPOSITI (CASE HISTORIES)

DACS – Dipartimento di Architettura, Costruzioni e
Strutture
Università Politecnica delle Marche - Ancona

I vantaggi dei compositi a Fibra metallica, la
durabilità dei compositi in carbonio, Rimini, 27
marzo 2009

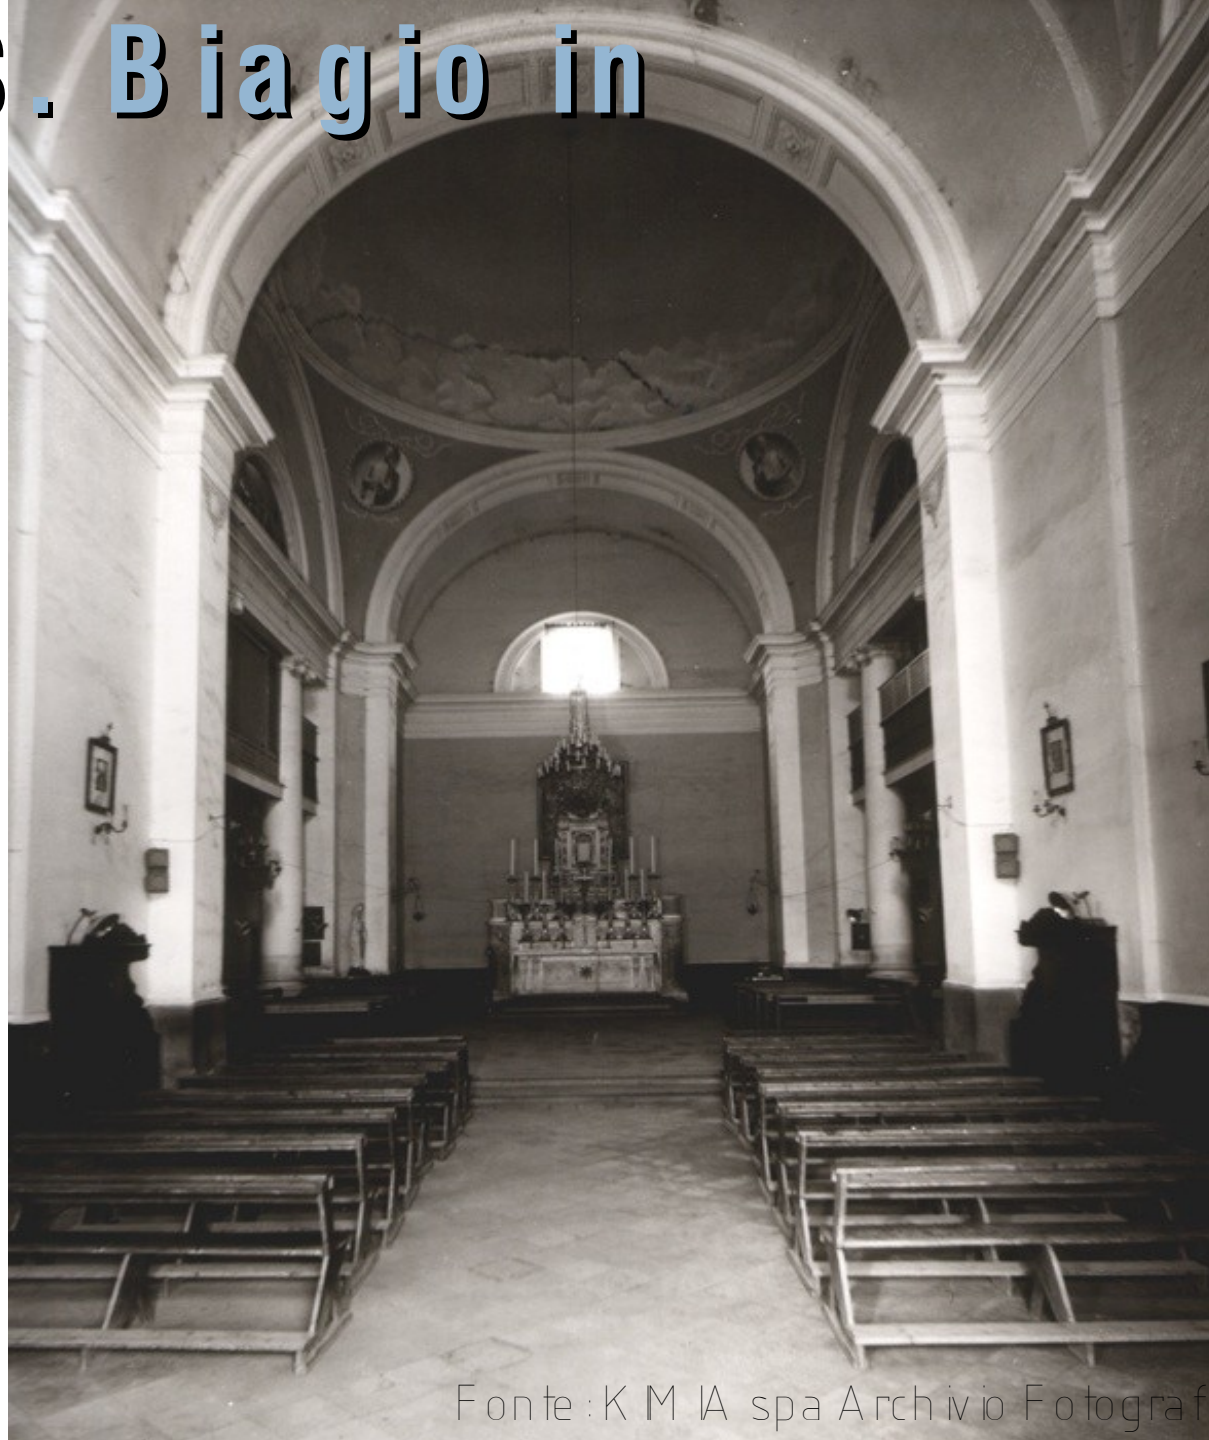
□ Dissesti della volta realizzata con mattoni in foglio su una base ottagonale

Dissesto
della cupola

• fasciatura della calotta

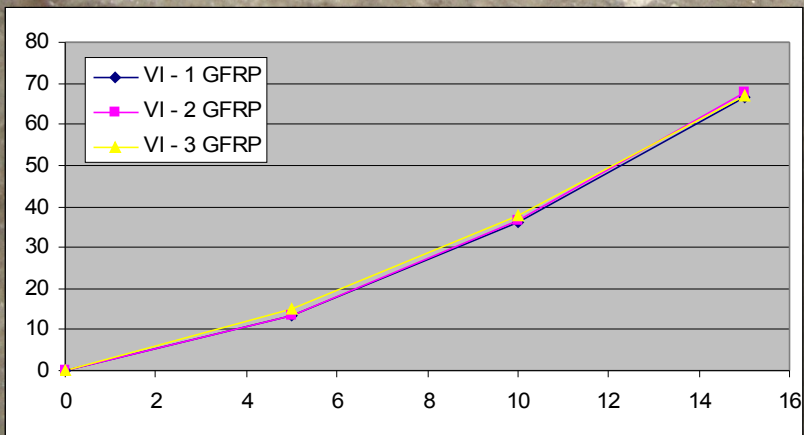
- Tempi di attraversamento prossimi a quelli ricavati su laterizi con interventi attuati oggi nel caso di zone senza difetti di origine
- Tempi di attraversamento elevati nel caso di zone di difetti di origine
- Zone distaccate limitate dimensionatamente

**Si evidenzia la presenza di difetti di origine dovuti all'applicazione
a di RIDOTTA entità**

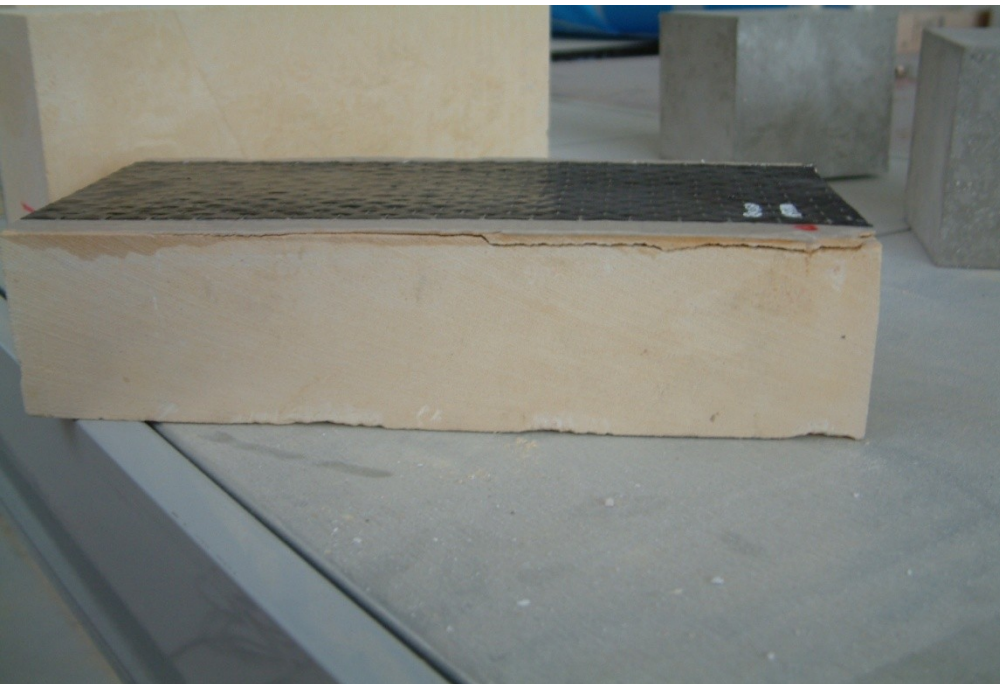
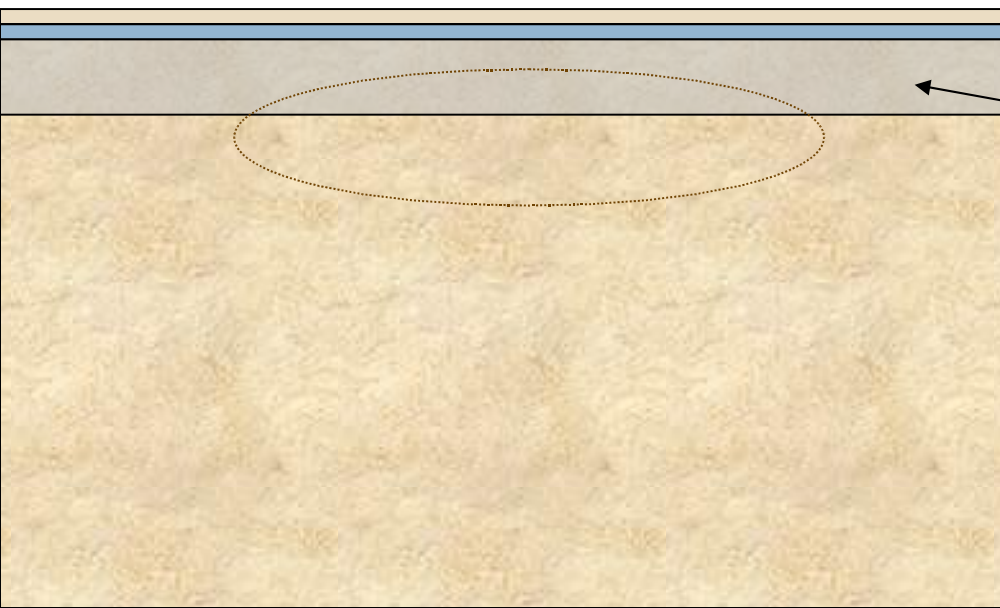
Dannial
supporto a
basse
proprietà
meccaniche

- I cicli gelo-disgelo hanno determinato:
 - ▣ Ampliamento di distacchi presenti in origine indipendentemente dal tipo di supporto (cicli a secco)
 - ▣ Distacchi tra CFRP e supporto ma solo per un particolare tipo di supporto
 - ▣ Degrado del materiale di supporto prima che del tessuto e della resina (cicli a umido)

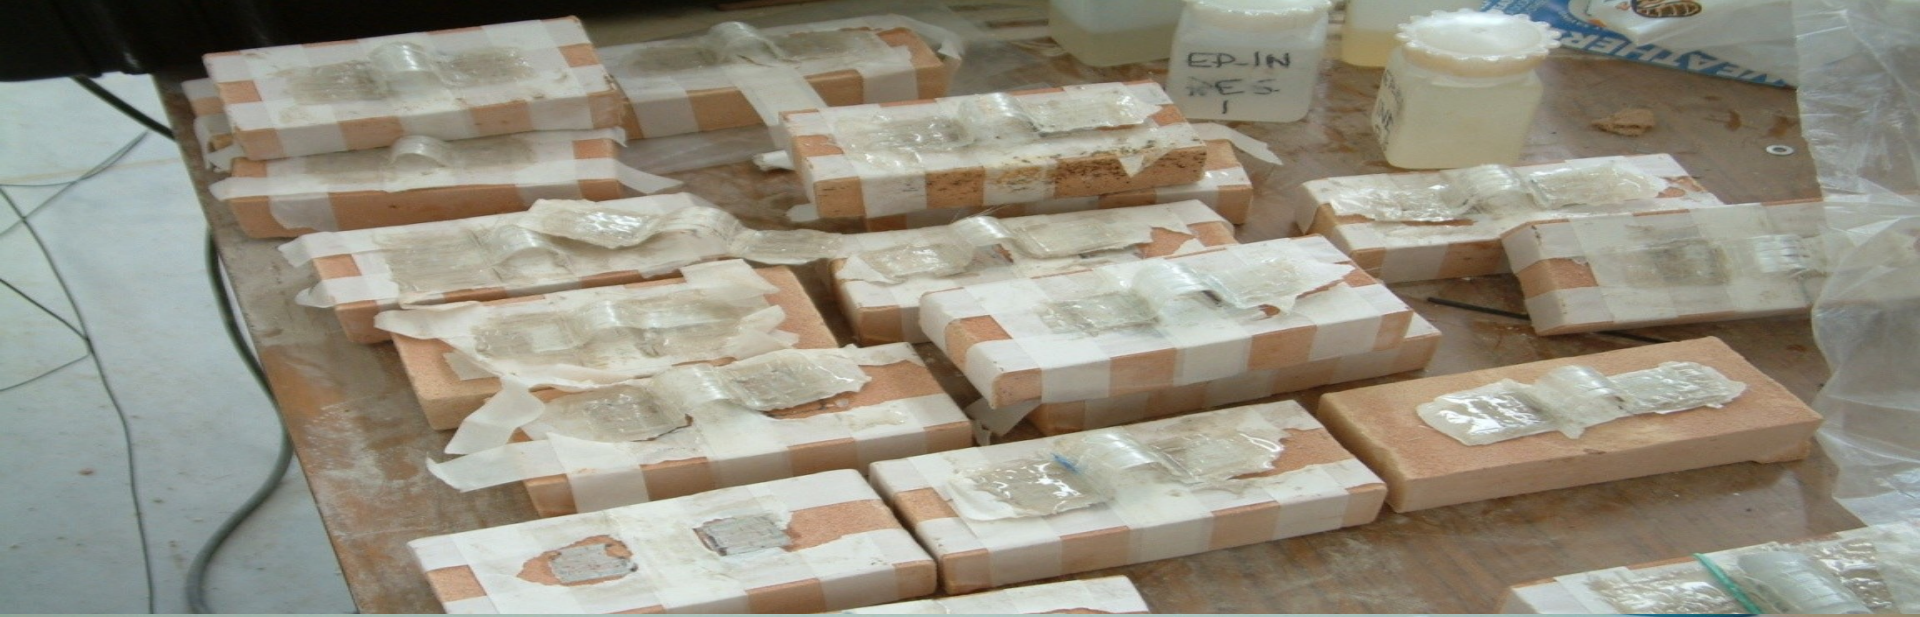
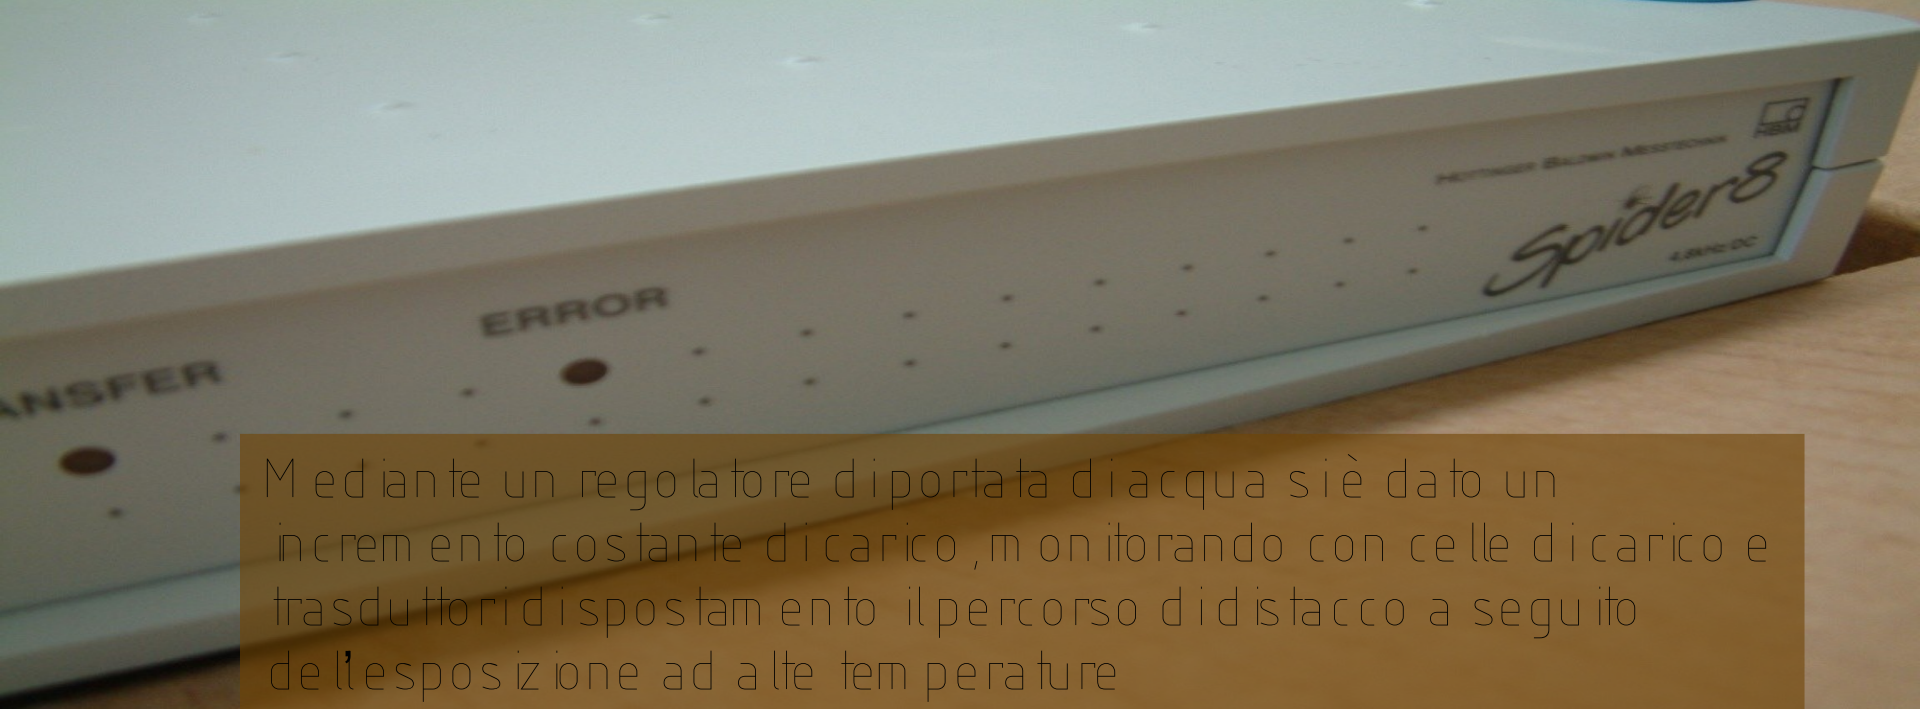
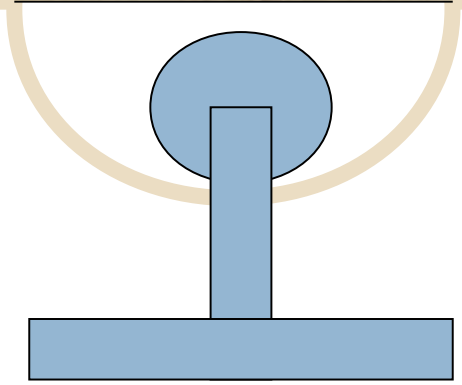
Mediante un regolatore di portata di acqua si è dato un incremento costante di carico, monitorando con celle di carico e trasduttori di spostamento il percorso di distacco a seguito dell'esposizione ad alte temperature

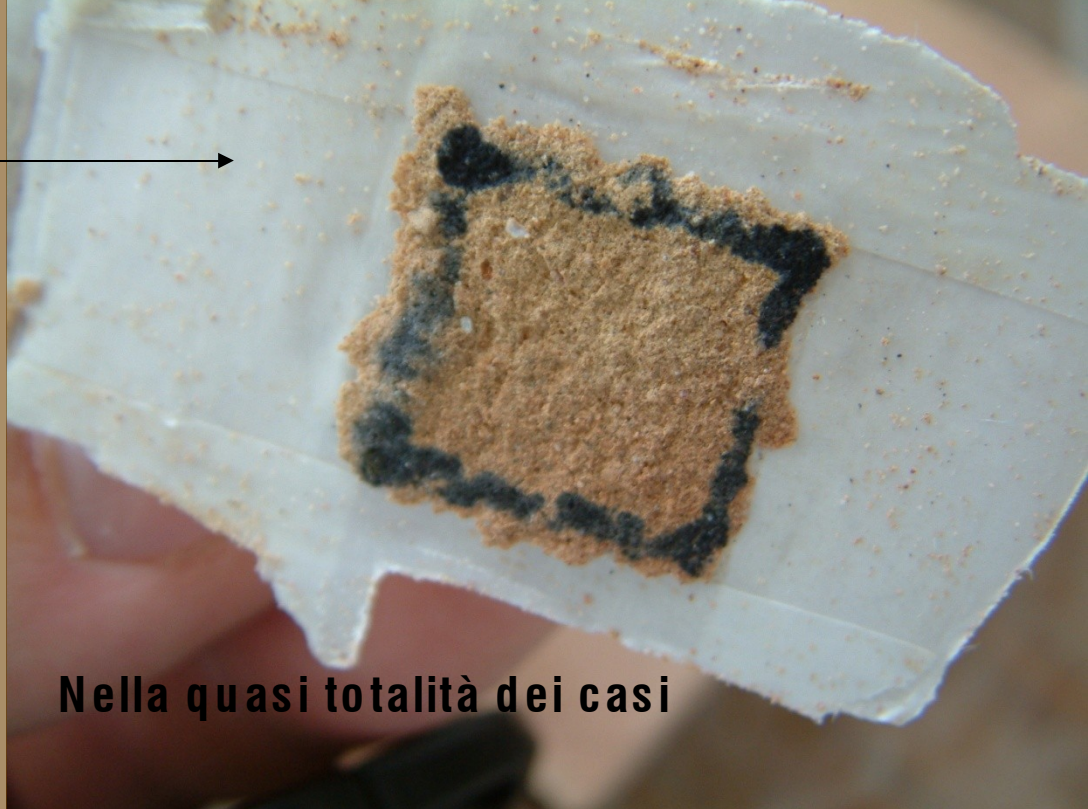
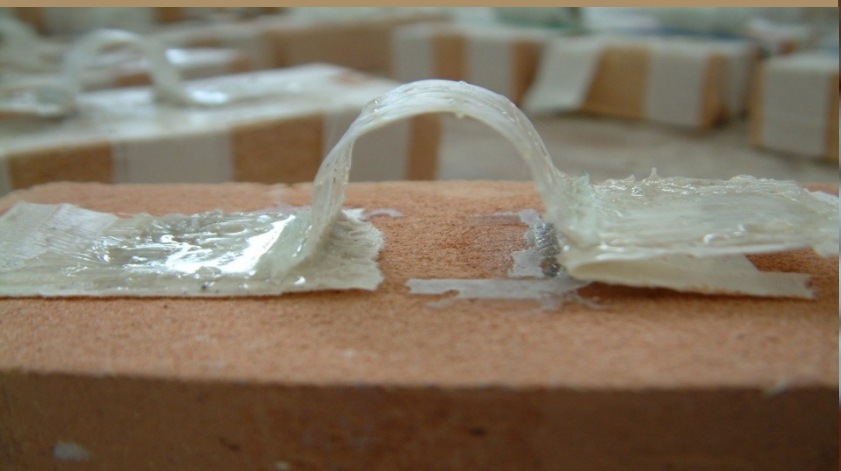
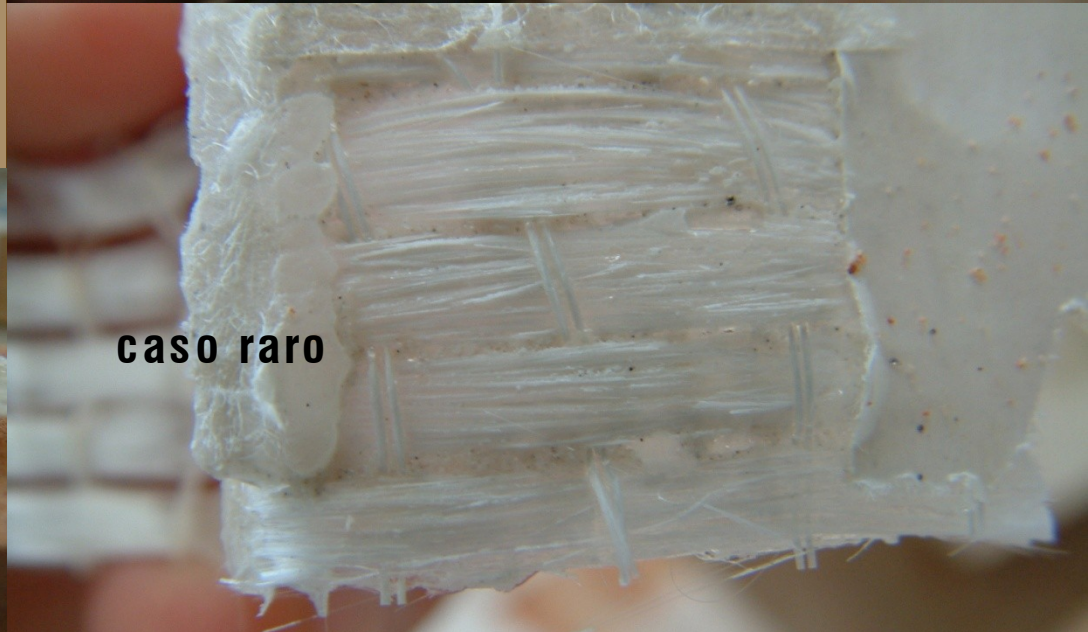
Prove dopo esposizione a 300°C

- Perdita della capacità adesiva per ovvi problemi di incenerimento delle resine;
